**OCENA
TECHNICZNO-
EKONOMICZNA
Nr AT/TE/53/2017**

Autor : **Sławomir Gromala** (RZECZOZNAWCA -uprawnienia nr 796)

**Wyliczenie szacunkowej wartości rynkowej
pojazdu**

Rodzaj pojazdu		Samochód osobowy
Marka		Land Rover
Typ, model, wersja		Range Rover Sport
Numer rejestracyjny		DBA63AE
Numer identyfikacyjny		SALLSAA148A131838
Rodzaj silnika		Zapłon samoczynny
Pojemność silnika	[cm ³]	2720
Moc silnika	[kW]	140
Rok produkcji		2007
Data pierwszej rejestracji		2007/10/24
Stan licznika	[km]	Brak możliwości odczytu

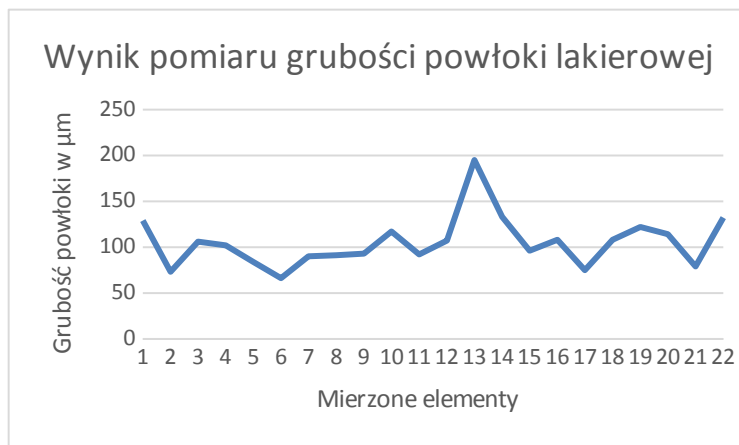
Ogólny stan pojazdu należy określić jako typowy dla roku produkcji pojazdu tej klasy i marki, wymagający nakładów pracy z uwagi na opisane powyżej braki i uszkodzenia. Dodatkowo przedstawiono wykres obrazujący wynik badania grubości powłoki lakierowej (dwupunktowy pomiar elementów – począwszy od lewej strony pokrywy komory silnika, błotnik przedni lewy zakończono na prawej stronie pokrywy komory silnika – pojazd po naprawach blacharsko lakierniczych w zakresie przedniej lewej i prawej części pojazdu).
