Uzdrowskowa Gmina Miejska Szczawno-Zdrój  
ul. Tadeusza Kościuszki 17, 58-310 Szczawno-Zdrój

**PROTOKÓŁ**  
**Z KONTROLI OBIEKTU INŻYNIERSKIEGO**  
*(Kontrola pięcioletnia)*

**PROTOKÓŁ OKRESOWEJ KONTROLI PIĘCIOLETNIEJ NR P9/2020  
- PRZEGLĄDU ROZSZERZONEGO PRZEPUSTU**

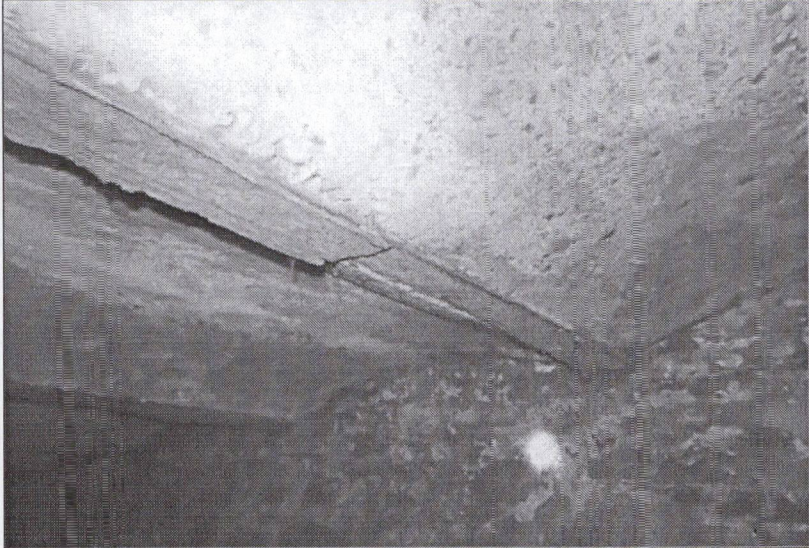
<p data-bbox="383 873 1053 918">Fot. 3 Korozja wrzutowa i ubytki stalowej belki ustroju mocznego</p>

Należy zlecić wykonanie ekspertyzy sklepienia ustroju nośnego.

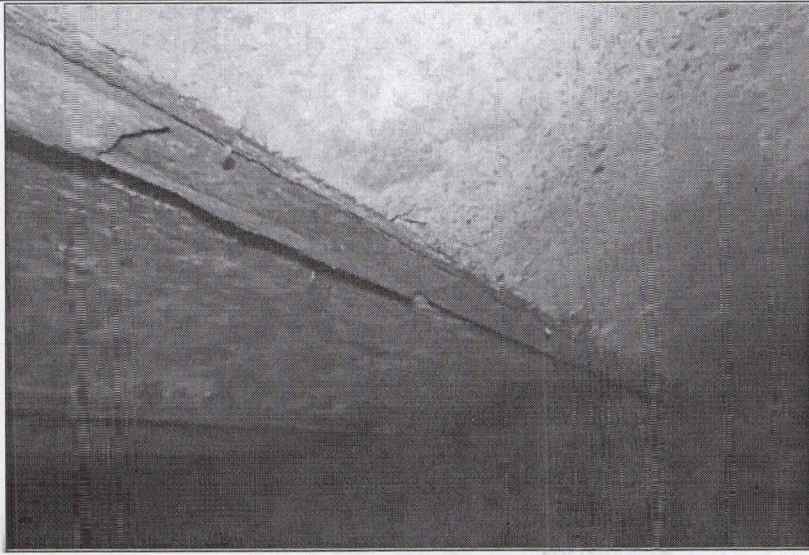
<p data-bbox="486 1508 957 1564">Fot. 4 Ubytki stalowej belki dźwigara głównego</p>

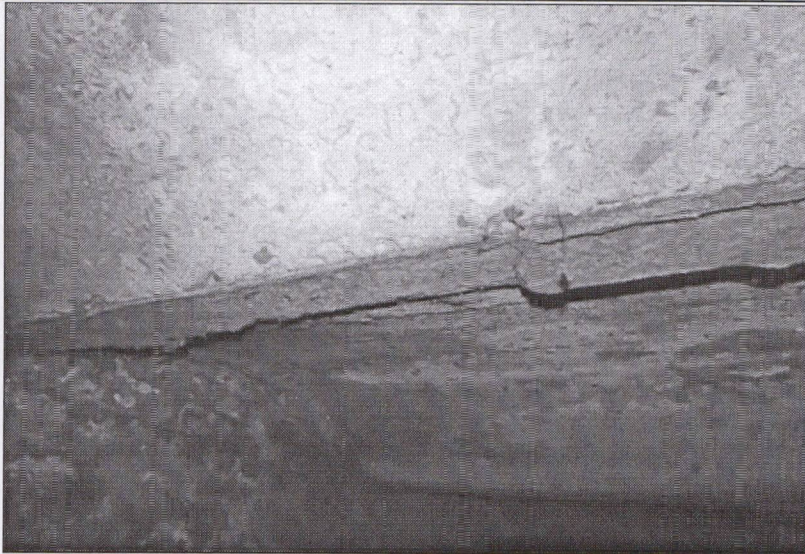
Fot. 5  
Uszytki stalowej belki dźwigara głównego cd.

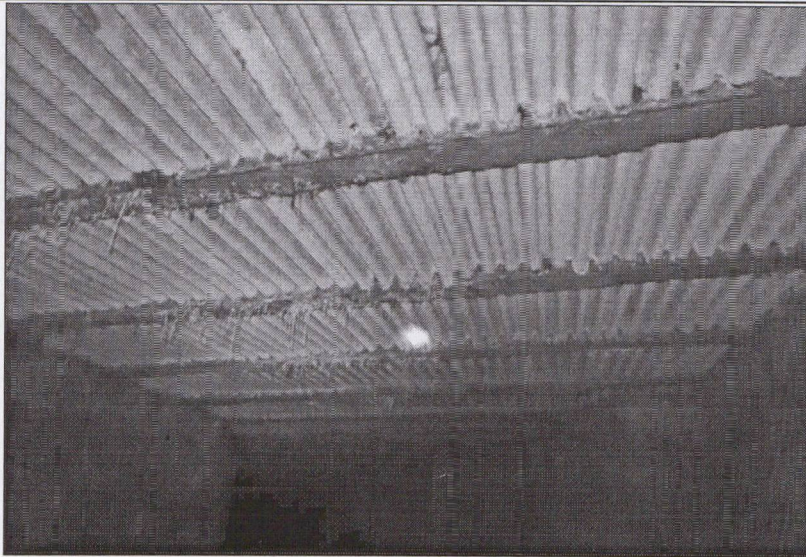
Fot. 6  
Korozja dźwigara głównego oraz płyty pomostowej.

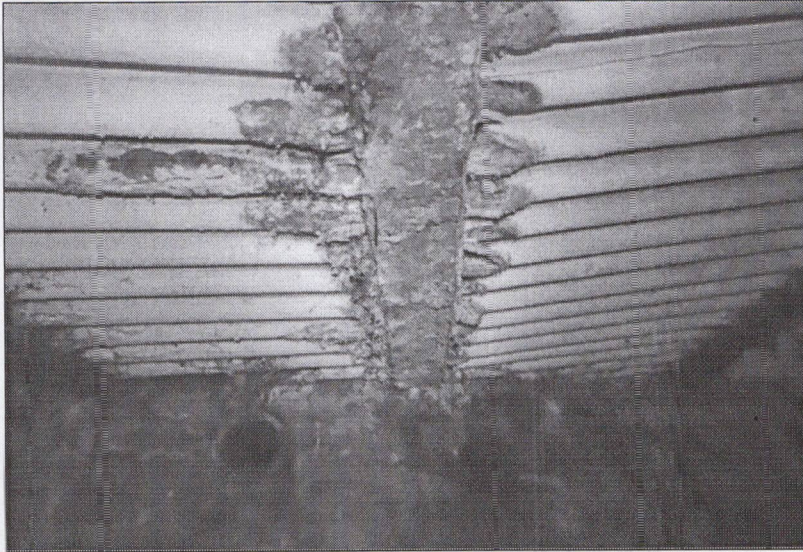
Fot. 7  
Korozja dźwigara głównego oraz płyty pomostowej cd.

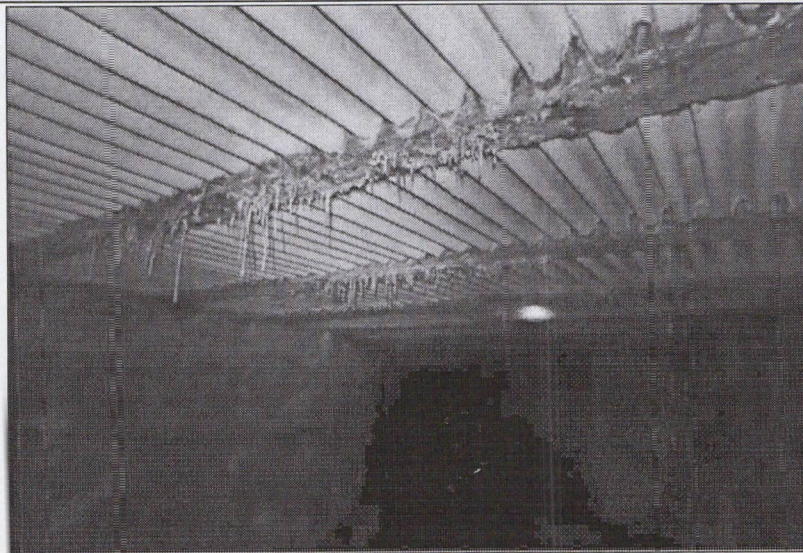
Fot. 8  
Osady i zacieki na sklepieniu przepustu

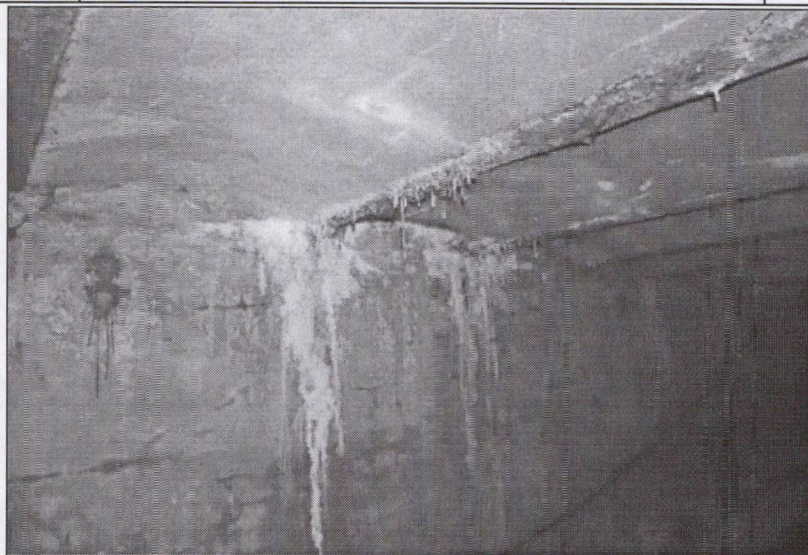
Fot. 9  
Osady i zacieki na sklepieniu i ścianie przepustu

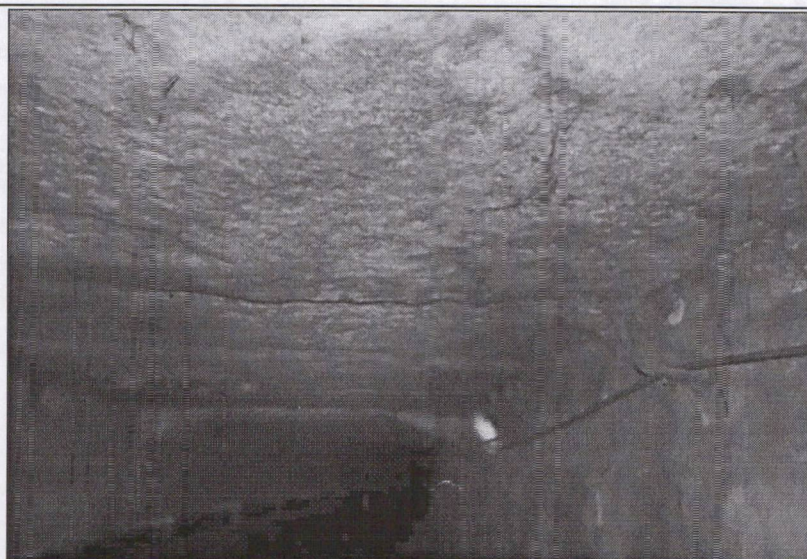
Fot. 10  
Osady na sklepieniu kamiennym

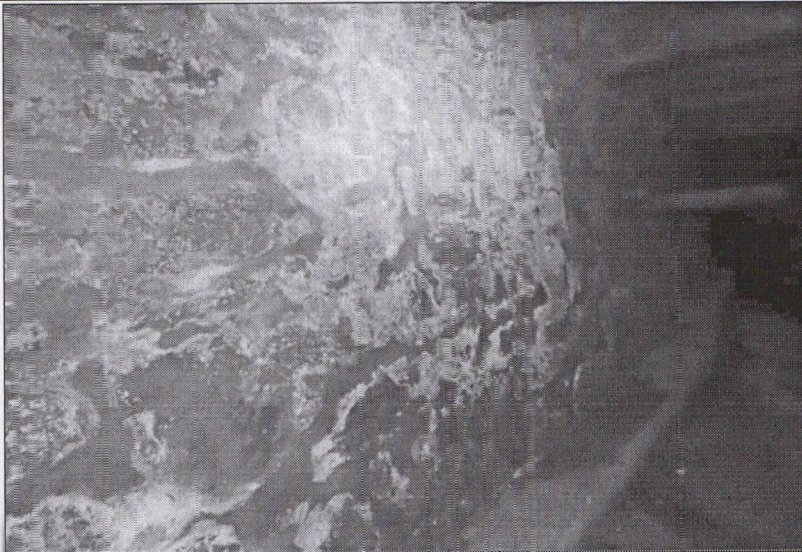
Fot. 11  
Osady i zacieki na ścianie przepustu

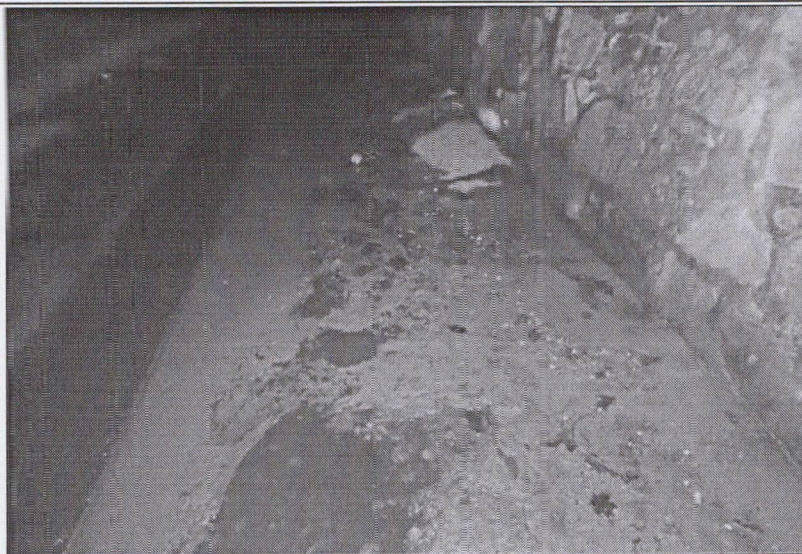
Fot. 12  
Ubytki umocnienia dna cieku

L.p.	Element	Wyszczególnienie rodzaju prac	Tryb wykonania	Jednostka miary	Szacunkowa liczba jednostek	Cena jednostkowa [zł]	Wartość robót [zł]
1	Nasypy i skarpy						
2	Nawierzchnia jezdni						
3	Nawierzchnia chodników, krawężniki						
4	Balustrady, bariery ochronne, osłony						
5	Belki podporęczowe, gzymsy						
6	Urządzenia odwadniające						
7	Izolacja						
8	Płyta górna lub sklepienie	Dla sklepienia żelbetowego: należy oczyścić i zabezpieczyć antykorozyjnie skorodowane pręty zbrojeniowe a następnie odtworzyć strukturę betonową sklepienia. Dla sklepienia zespolonego i stalowego zalecenia będą wynikać z przeprowadzonej ekspertyzy stanu technicznego.	1	kpl.	1		
9	Ściany przepustu	Uzupełnić lokalne ubytki materiału konstrukcyjnego ściany przepustu	1	kpl.	1		
10	Płyta denne i fundamenty						
11	Elementy rurowe						
12	Elementy ramowe						
13	Głowica wlotowa						
14	Głowica wylotowa						
15	Koryto cieku	Uzupełnić lokalne ubytki materiału konstrukcyjnego umocnienia dna cieku	1	kpl.	1
