Ekspertyza ornitologiczna  
na potrzeby termomodernizacji  
budynków mieszkalnych położonych  
przy ulicach: Okrężnej 3, Równoległej 11,  
Równoległej 12, Równoległej 16,  
Solickiej 2, Kolejowej 15,  
Sienkiewicza 34 i Sienkiewicza 41a w  
Szczawnie - Zdroju

mgr inż. Tomasz Kniola

Poznań 2016

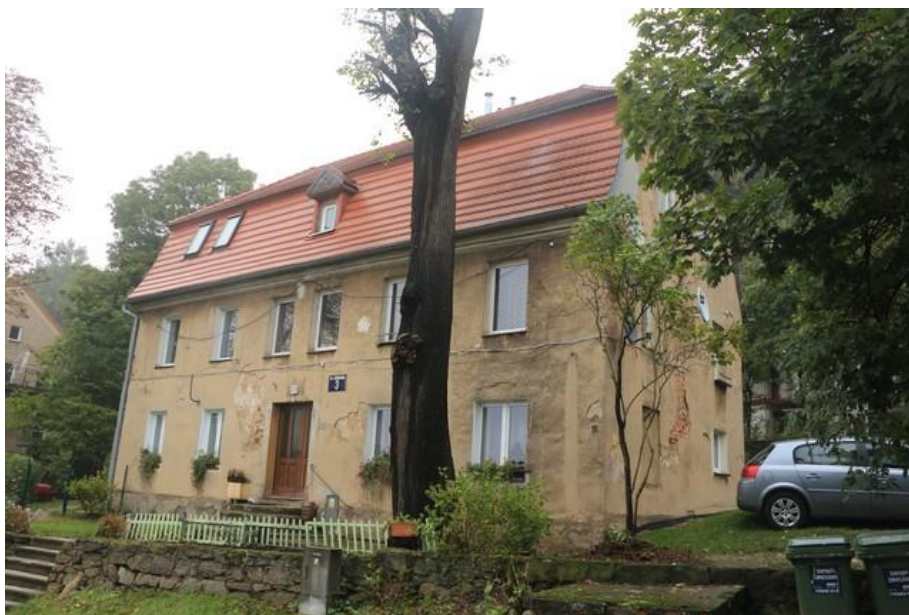
Na budynku zaobserwowano kilka szczelin za rynnami, które mogłyby być miejscami lęgowymi chronionych gatunków ptaków takich jak wróbel (*Passer domesticus*), jerzyk (*Apus apus*), mazurek (*Passer domesticus*). Nie stwierdzono jednak ich gniazdowania. W okolicach rynien widoczne są ślady uszczelniania rys i szczelin w budynku. Zabiegi te miały miejsce prawdopodobnie w ciągu ostatnich kilku lat, prawdopodobnie w trakcie wymiany lub remontu pokrycia dachowego. W związku z tym wysoce prawdopodobne jest, że doszło do zalepienia

szczelin będących siedliskami lęgowymi gatunków chronionych, szacunkowo w liczbie od 5 do około 15.

Ryc. 1. Budynek przy ul. Okrężnej 3 – elewacja wejściowa (zachodnia) oraz ściana południowa.

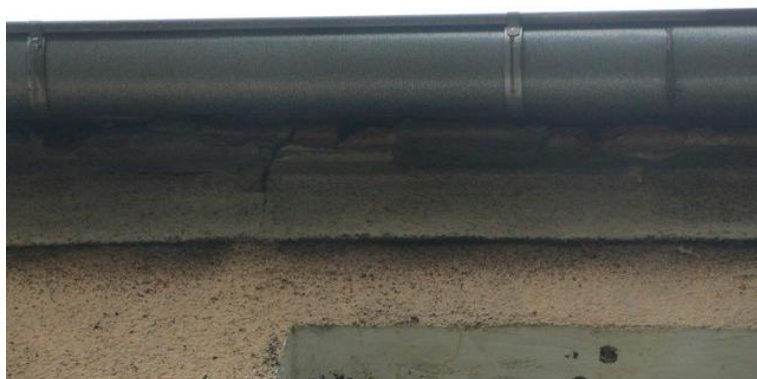
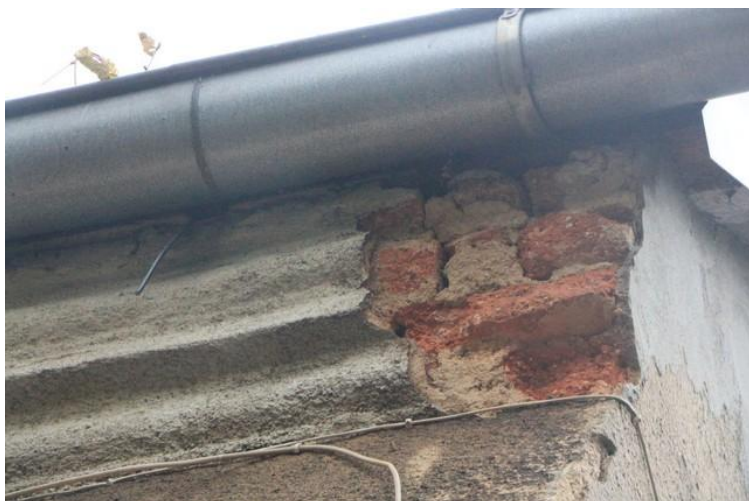
Ryc. 3. Budynek przy ul. Okrężnej 3, widok na potencjalne miejsca lęgowe ptaków w szczelinach za rynną.

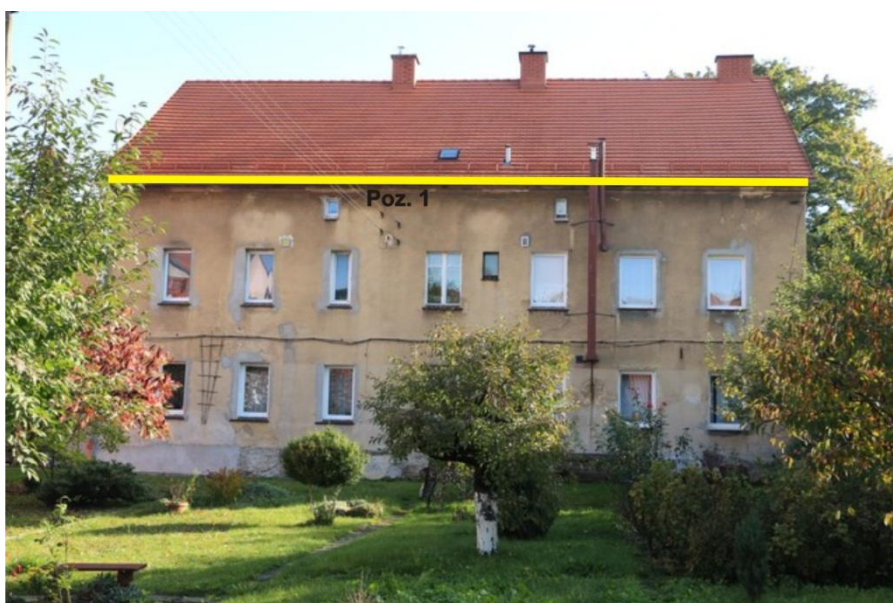
Ryc. 4. Elewacja zachodnia budynku przy ul. Równoległej 11 z zaznaczeniem miejsc stwierdzenia gniazd i siedlisk ptaków (żółta linia).

- Poz. 1. Na elewacji zachodniej w szczelinie pod okapem na łączeniu muru i rynny, stwierdzono: 7 gniazd i siedlisk wróbla (na podstawie charakterystycznych dla gniazdowania śladów kału, materiału gniazdowego), 5 siedlisk jerzyka (ślady od ogonów pod wąskimi otworami), 3 siedliska kawki (ślady ogonów pod dużymi otworami). Ponadto stwierdzono siedliska potencjalne (otwory bez śladów zajęcia jak wyżej, jednak nadające się do zasiedlenia): 1 wróbla, 4 jerzyka.

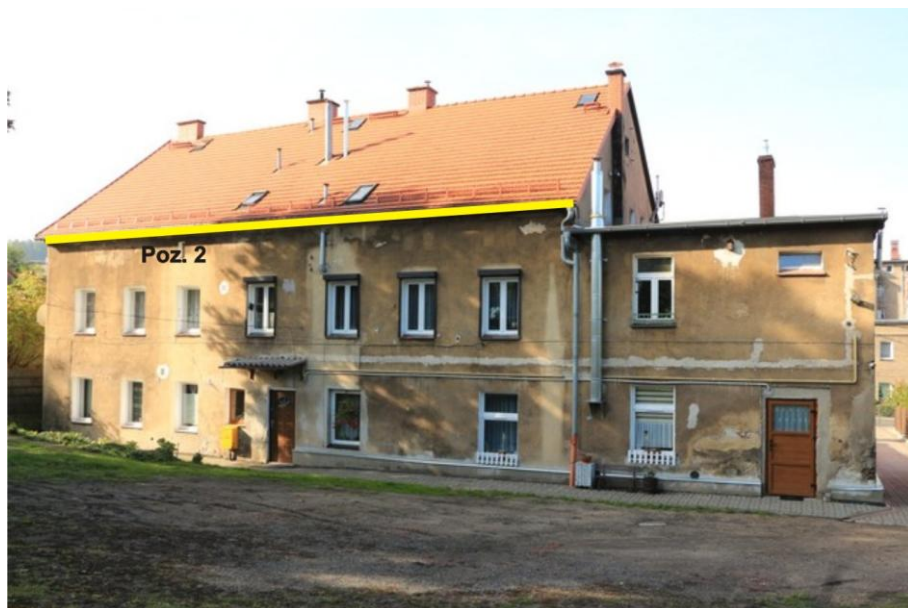
Ryc. 5. Elewacja wschodnia budynku przy ul. Równoległej 11 (wraz z przylegającym od północy mniejszym budynkiem bez poddasza) z zaznaczeniem miejsc stwierdzenia gniazd i siedlisk ptaków (żółta linia).

- Poz. 2. Na elewacji wschodniej w szczelinie pod okapem na łączeniu muru i rynny, stwierdzono: 2 gniazda i siedliska wróbla (na podstawie charakterystycznych dla gniazdowania śladów kału, materiału gniazdowego). Ponadto stwierdzono siedliska potencjalne (otwory bez śladów zajęcia jak wyżej, jednak nadające się do zasiedlenia): 3 wróbla, 25 jerzyka (duża ilość szczelin pod okapem), 2 kawki.

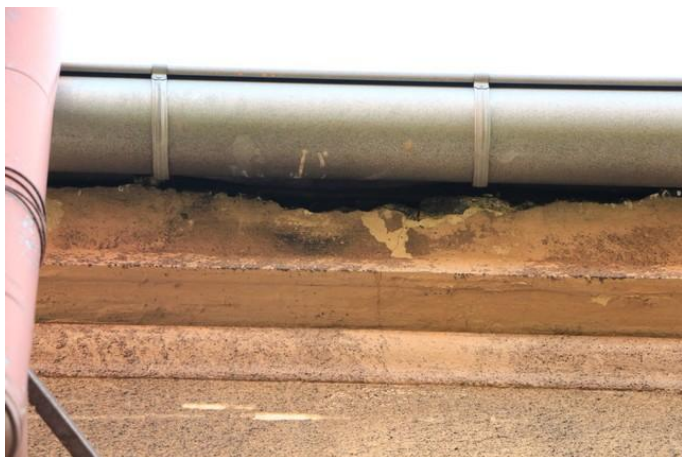
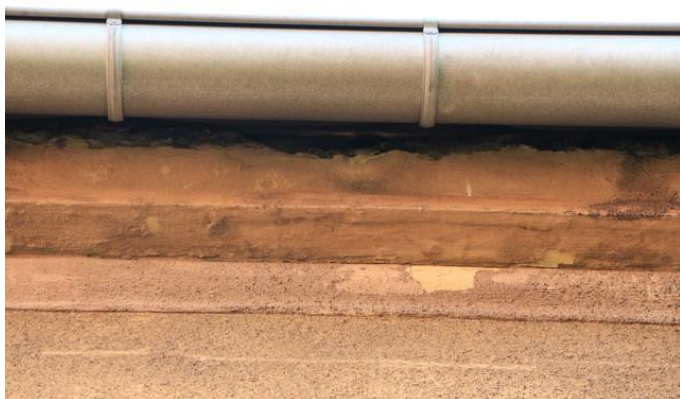
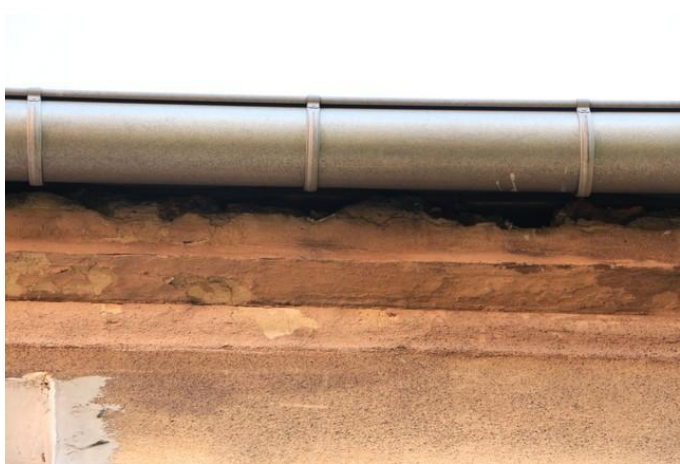
Ryc. 6. Budynek przy ul. Równoległej 11 – przykłady szczelin na łączeniu muru i dachu na elewacji zachodniej.

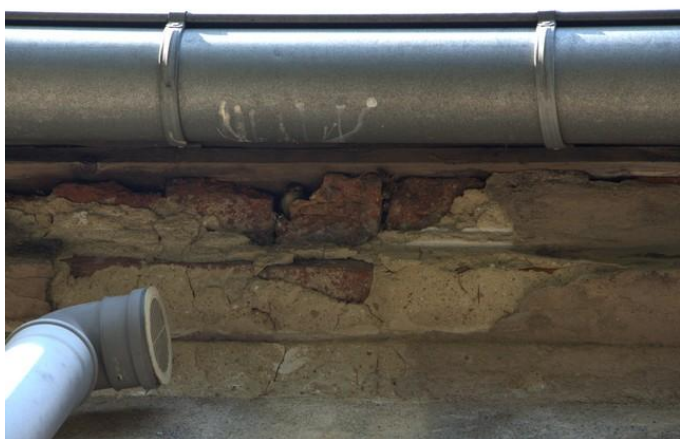
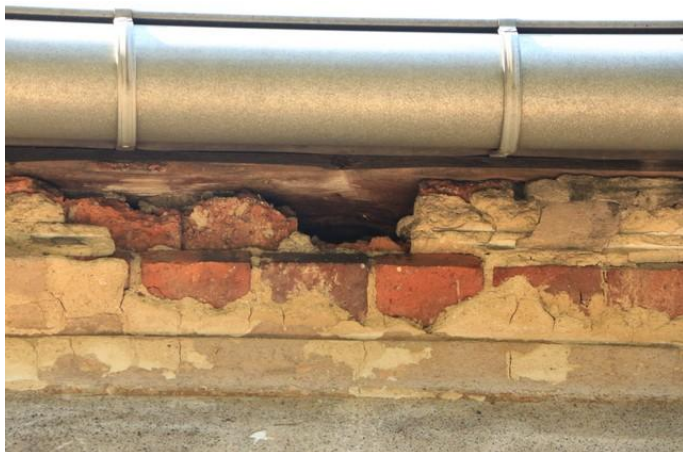
Ryc. 7. Budynek przy ul. Równoległej 11 – przykłady szczelin na łączeniu muru i dachu na elewacji wschodniej.

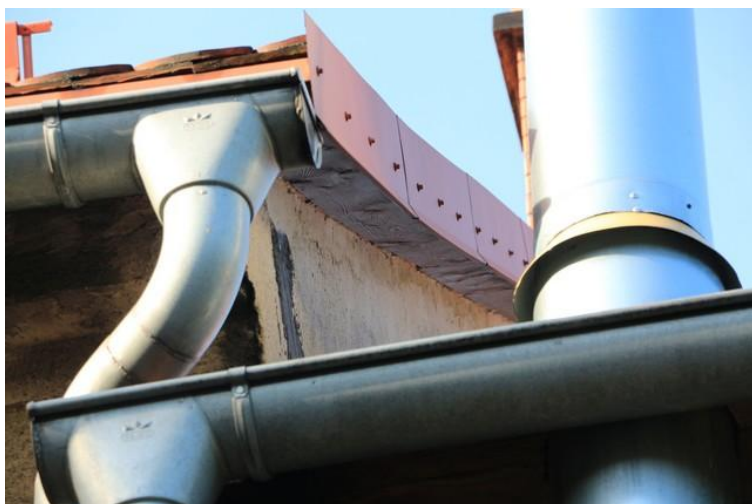
W niektórych miejscach na przykład na ścianie szczytowej północnej, łączenia muru i dachu są szczelne, jednak prawdopodobne jest, że istniały tu przed remontem szczeliny będące pewnym lub potencjalnym siedliskiem gatunków chronionych.

Ryc. 8. Budynek przy ul. Równoległej 11 – odnowione miejsce łączenia muru i dachu na ścianie szczytowej północnej.

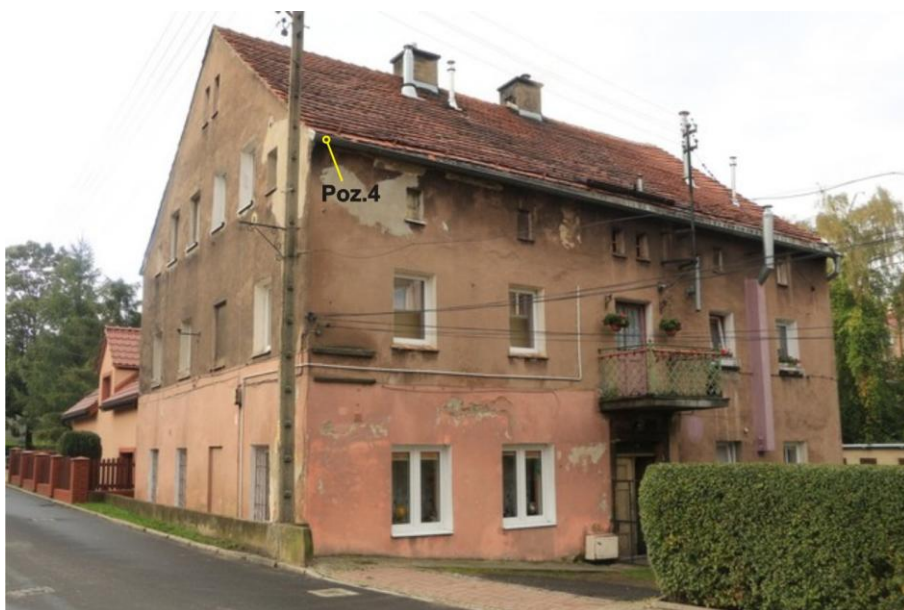
- Poz. 3. Na elewacji wschodniej w szczelinie pod okapem na łączeniu muru i rynny, stwierdzono: 2 potencjalne siedliska jerzyka.
- Poz. 4. Na elewacji północnej, w pobliżu północnej o w wschodniej narożnika budynku w szczelinie pod okapem na łączeniu muru i rynny, stwierdzono: 1 gniazdo i siedliska wróbla.

Ryc. 9. Budynek przy ul. Równoległej 12 – elewacja północna i ściana wschodnia – z zaznaczeniem pozycji stwierdzonych gniazd i siedlisk.

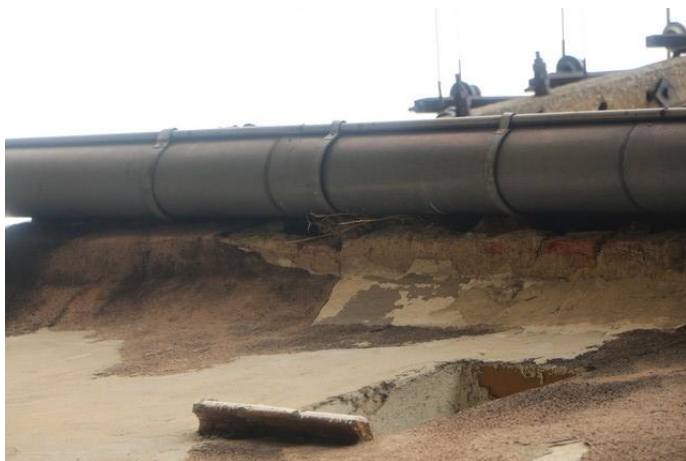
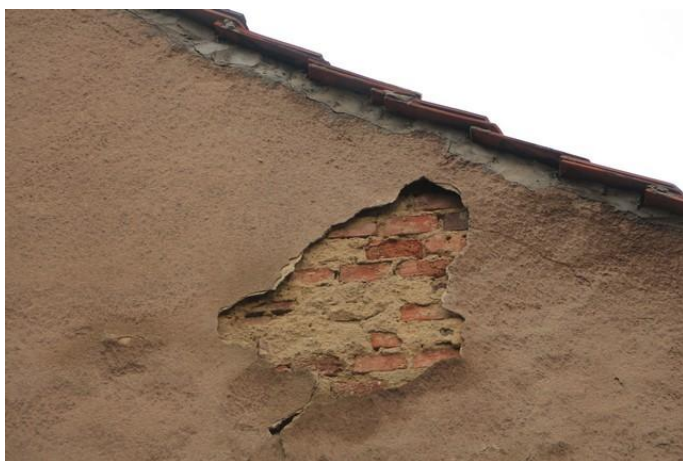
Ryc. 11. Budynek przy ul. Równoległej 12 – widoczne uszczelnienia wykonane wraz z przełożeniem dachu.

Stwierdzono także, że przed remontem pokrycia dachowego w budynku było prawdopodobnie więcej szczelin, które mogłyby być siedliskiem lęgowym np. wróbla, mazurka, jerzyka.

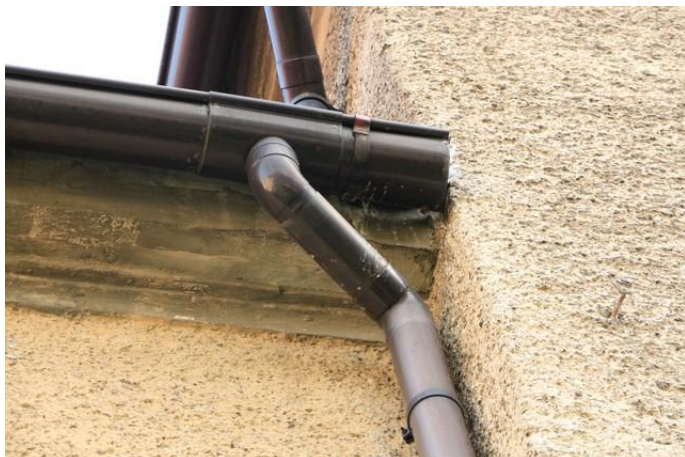
- Poz. 5. Gniazdo i siedlisko wróbla (ślady kału).

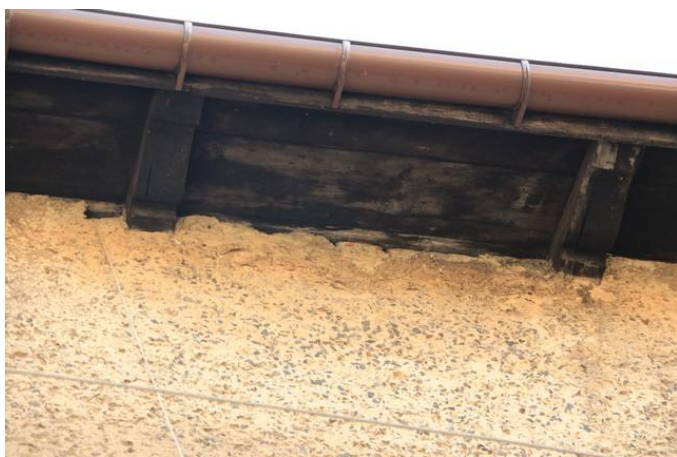
- Poz. 6. Potencjalne siedlisko jerzyka (dwa otwory pod okapem) oraz kawki (*Corvus modnedula*).

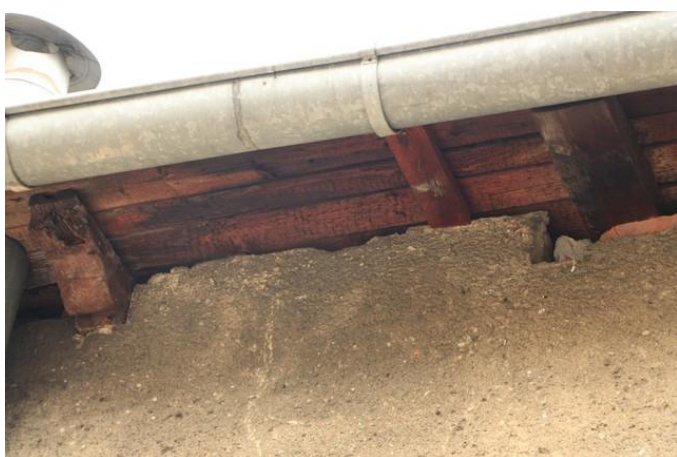
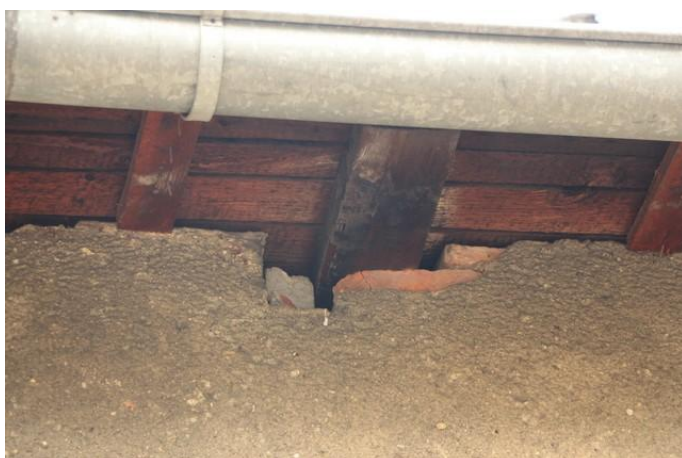
- Poz. 7. Potencjalne siedlisko dla 4 par kawki i 3 par jerzyka (odpowiednio - duże i małe otwory pod okapem).

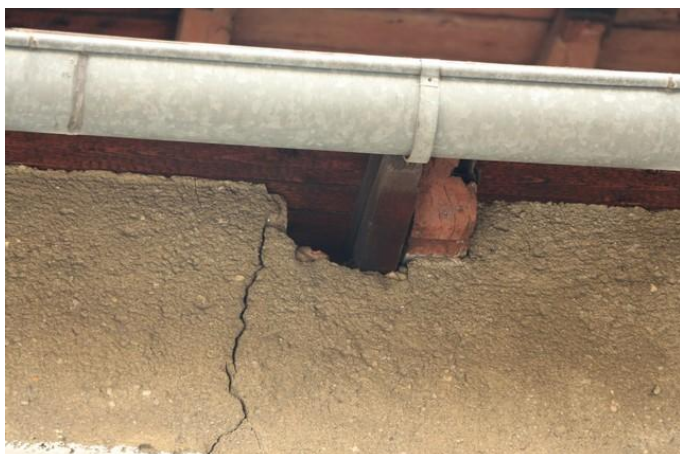
- Poz. 8. Potencjalne siedlisko dla 9 par wróbla i 1 pary kawki w szczelinach pod okapem.

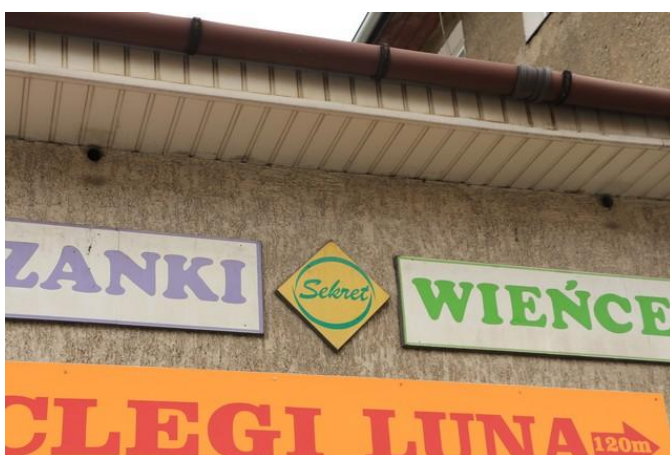
- Poz. 10. Otwory o średnicy min. 5 cm – trzy gniazda i siedliska wróbla (w dwu przypadkach ślady od ogonów, w jednym ślady kału) oraz jedno potencjalne siedlisko kawki.

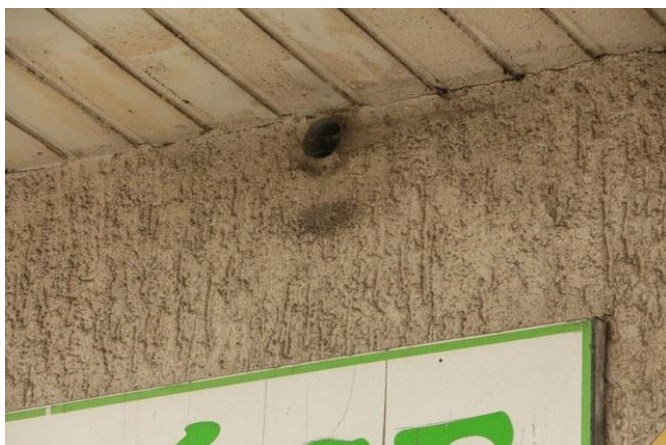
- Poz. 11. Otwór o średnicy min. 5 cm – gniazdo i siedlisko wróbla (śląd od ogonów).

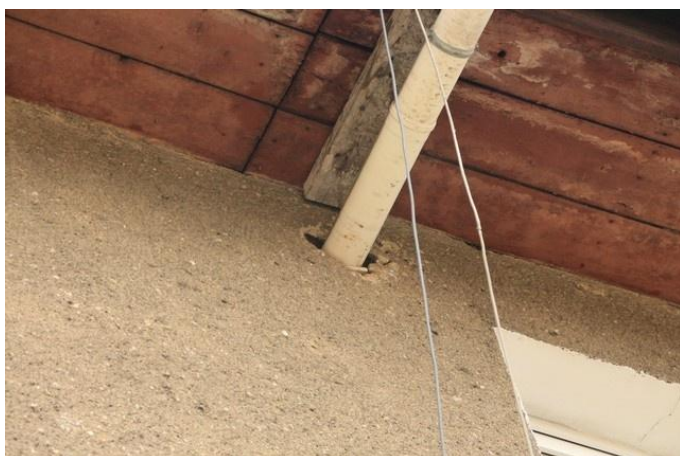
- Poz. 12. Otwór wokół dwuteownika – gniazdo i siedlisko wróbla (ślady od ogonów i kału).

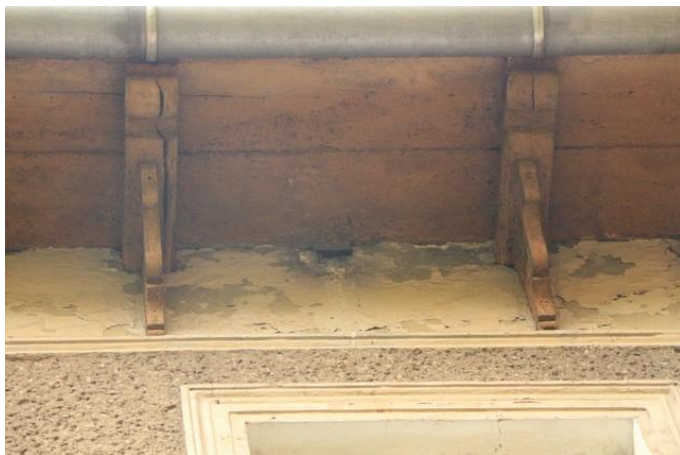
- Poz. 14. Gniazdo i siedlisko wróbla w otworze wentylacyjnym.
- Poz. 15. Gniazdo i siedlisko wróbla w otworze między murem a połacią dachową (ślady kału).

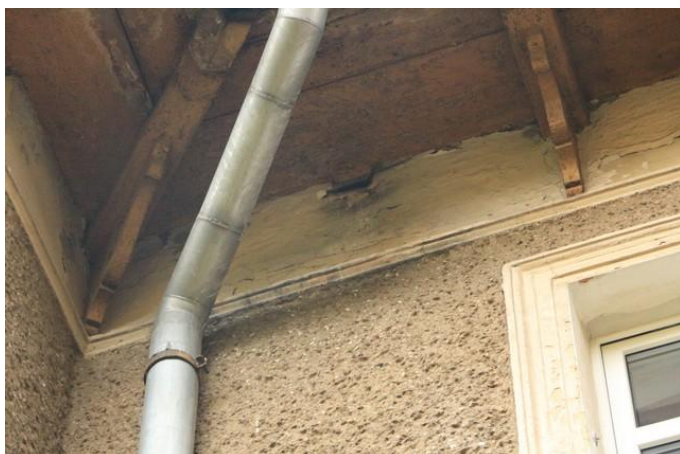
- Poz. 16. Gniazdo i siedlisko wróbla w otworze między murem a połacią dachową (ślady kału oraz od ogonów).

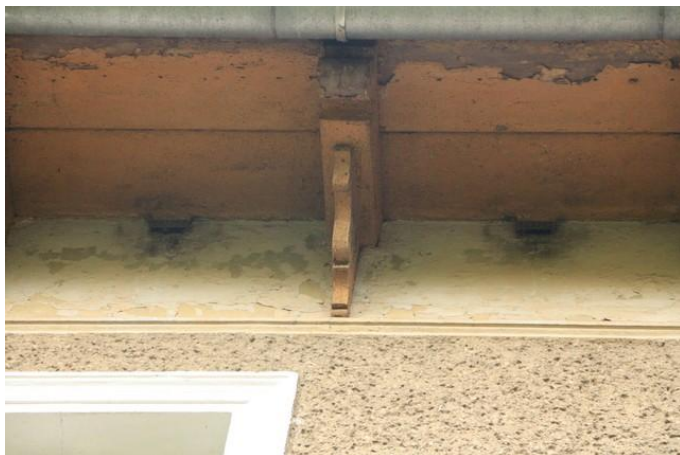
- Poz. 17. Dwa gniazda i siedliska kawki w otworach między murem a połacią dachową (widoczne ślady od ogonów pod otworami).

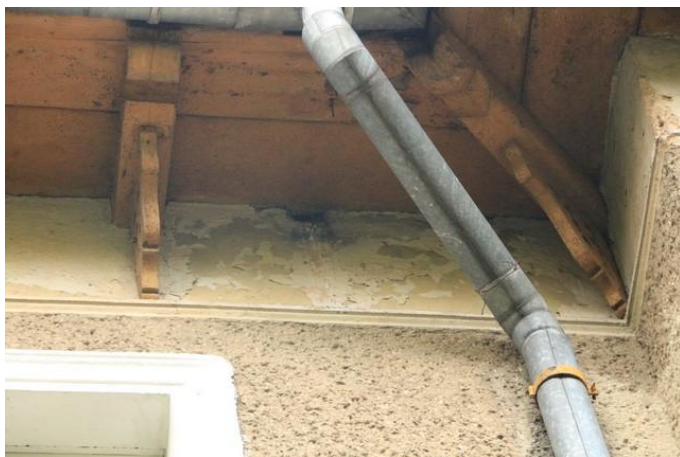
- Poz. 18. Gniazdo i siedlisko wróbla w otworze między murem a połacią dachową (kał i materiał gniazdowy widoczny).

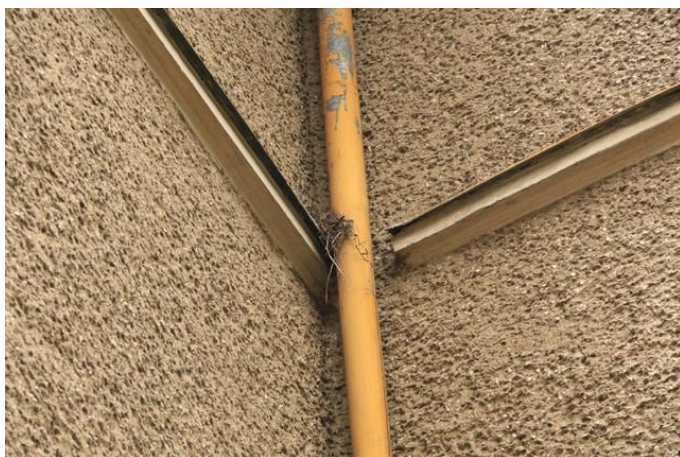
- Poz. 19. Gniazdo gołębia miejskiego (*Columbia livia f. urbana*)

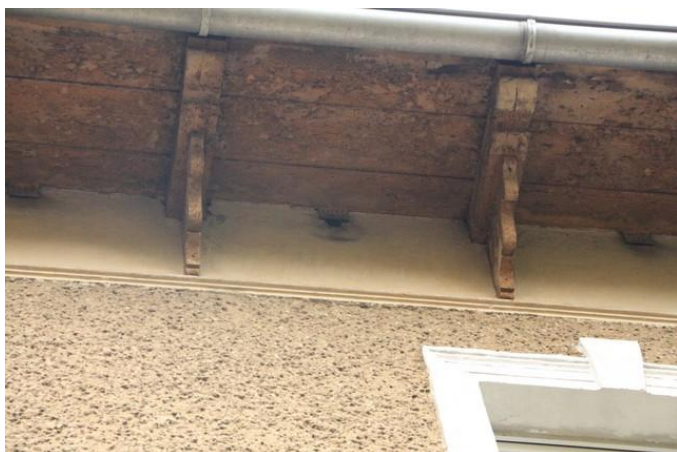
- Poz. 20. Dwa gniazda i siedliska kawki w otworach między murem a połacią dachową (widoczne ślady od ogonów pod otworami).

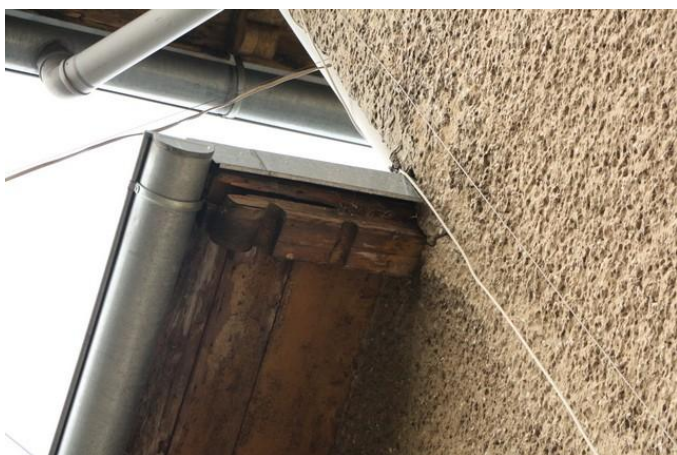
- Poz. 21. Gniazdo i siedlisko wróbla w otworze w krokwi (widoczny materiał gniazdowy).

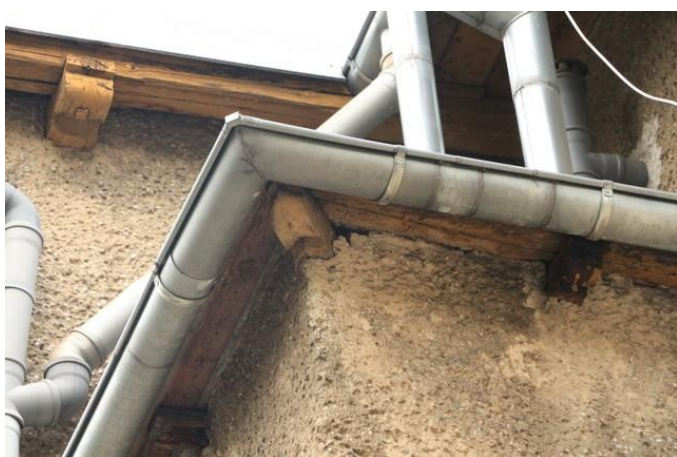
- Poz. 22. Potencjalne siedlisko wróbla w szczelinie między murem a połacią dachową

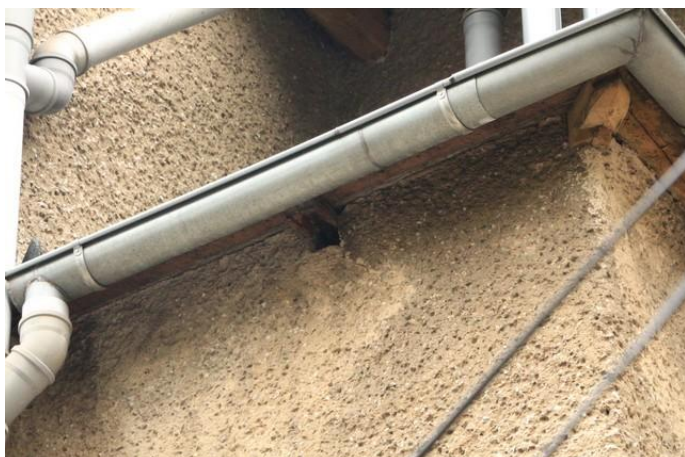
- Poz. 23. Potencjalne siedlisko wróbla w otworze w wypróchniałej krokwi.

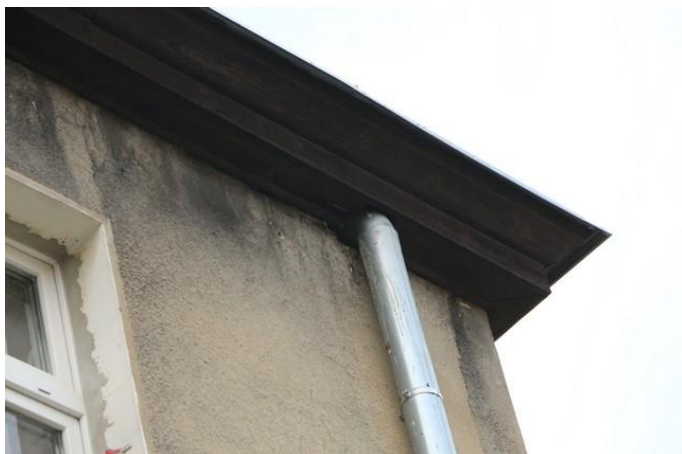
- Poz. 31. Gniazdo i siedlisko wróbla w otworze za rynną (ślady kału).

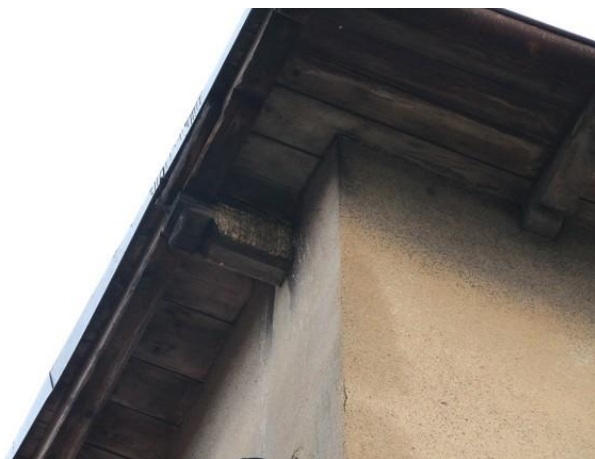
- Poz. 34. Dwa gniazda i siedliska gołębia miejskiego w otworze między murem a połącją dachową (w dwu miejscach ślady kału).

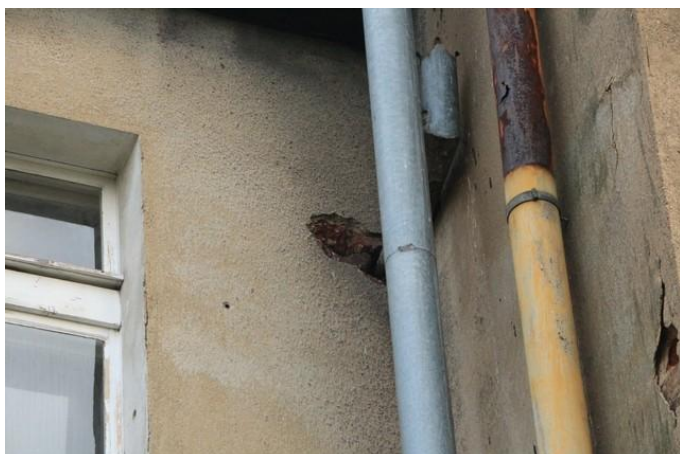
- Poz. 35. Gniazdo i siedlisko wróbla (ślady kału).

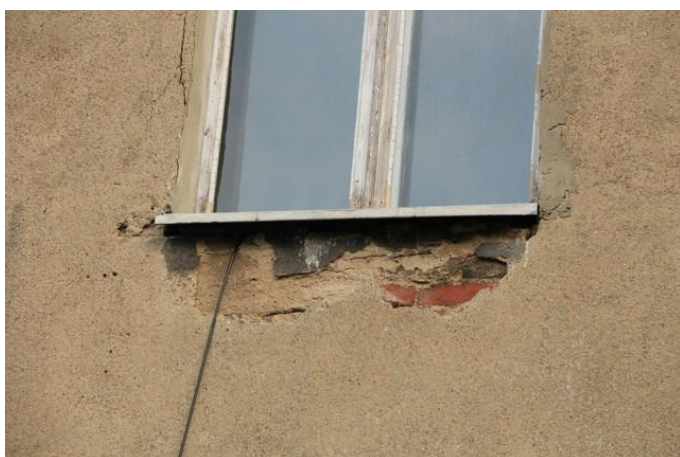
- Poz. 37. Dwa gniazda i siedliska wróbla w szczelinie pod parapetem (w dwu miejscach ślady kału).

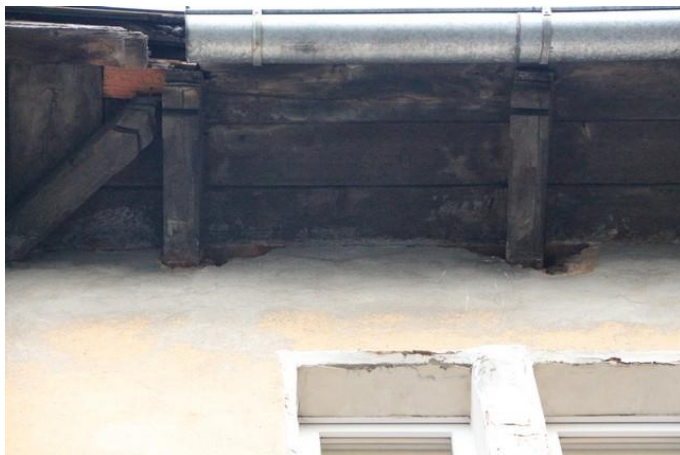
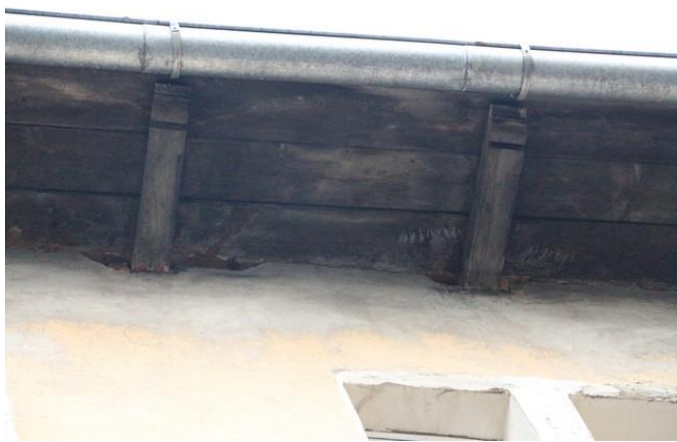
- Poz. 39. W szczelinach i otworach między murem a pokryciem dachowym: 4 gniazda i siedliska wróbla, 1 siedlisko lęgowe jerzyka, 2 siedliska lęgowe kawki oraz 8 siedlisk potencjalnych jerzyka.

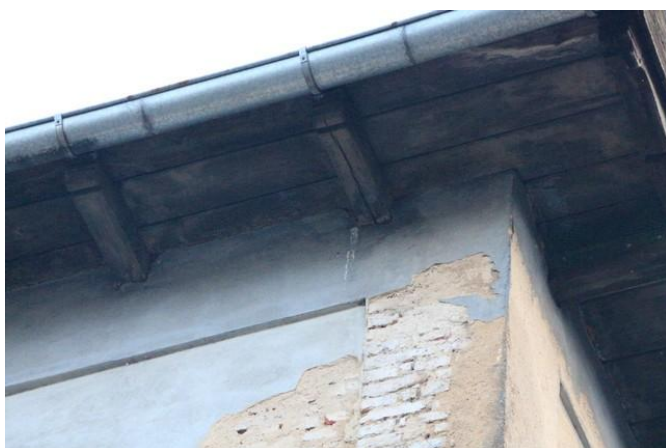
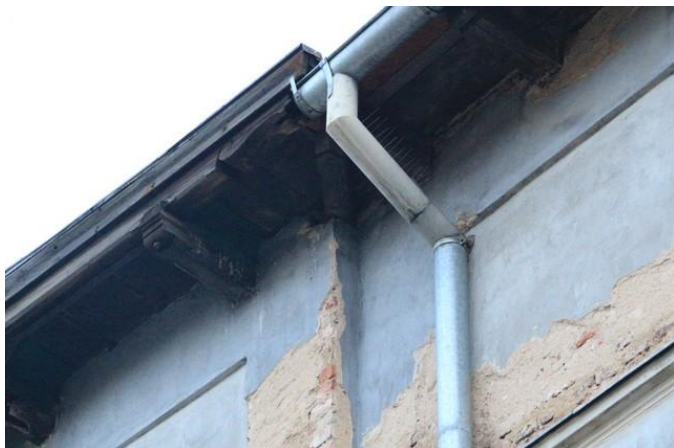
- Poz. 40. W szczelinach i otworach między murem a pokryciem dachowym na ścianie szczytowej północnej: 2 gniazda i siedliska wróbla, 2 siedliska lęgowe jerzyka, 1 siedlisko lęgowe kawki oraz 7 siedlisk potencjalnych jerzyka.

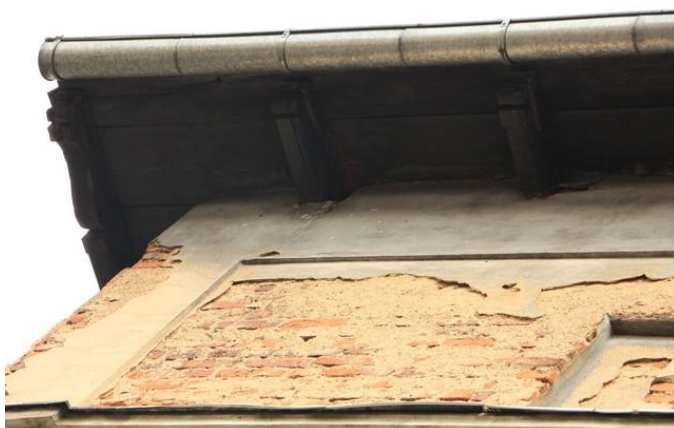
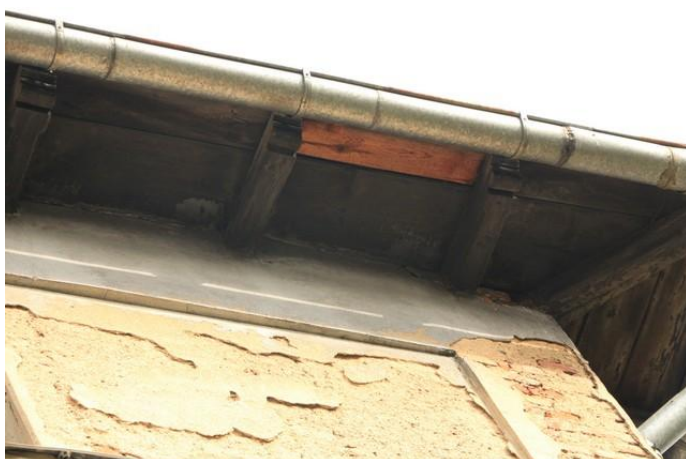
- Poz. 41. W szczelinach pod parapetem: 2 potencjalne siedliska lęgowe jerzyka.
- Poz. 42. Potencjalne siedlisko lęgowe kawki.
- Poz. 43. W szczelinach i otworach między murem a pokryciem dachowym na ścianie szczytowej południowej: 5 gniazd i siedlisk wróbla, 12 siedlisk potencjalnych jerzyka.

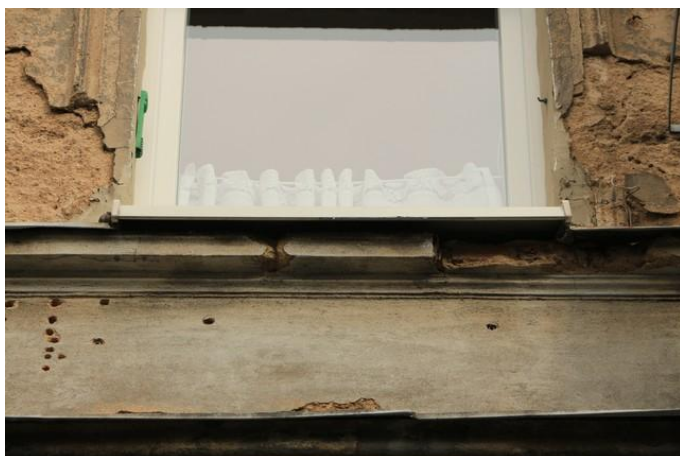
- Poz. 44. W szczelinach pod parapetem jedno gniazdo i siedlisko wróbla, jedno siedlisko potencjalne jerzyka.

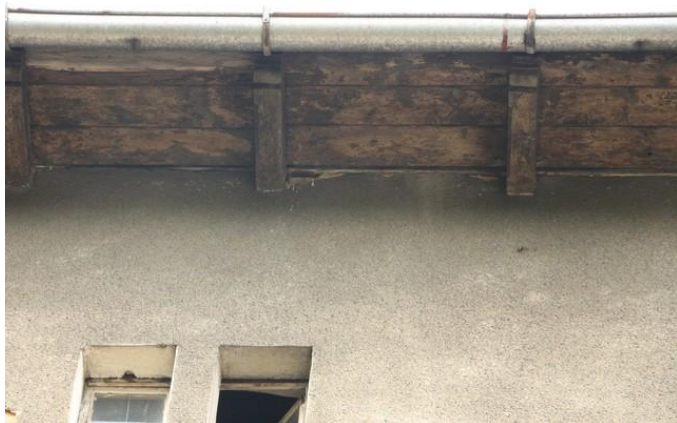
- Poz. 45. W szczelinach i otworach między murem a pokryciem dachowym na elewacji wschodniej: 5 gniazd i siedlisk wróbla, 3 siedliska lęgowe jerzyka, 10 siedlisk potencjalnych jerzyka.

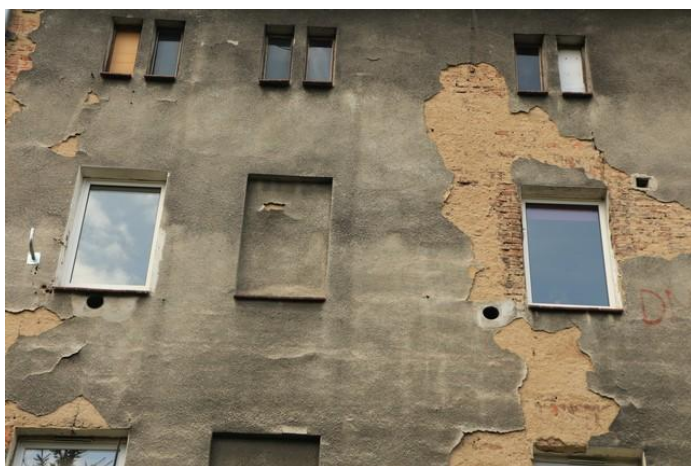
- Poz. 46. W otworach wentylacyjnych/ kominowych w murze elewacji wschodniej: 3 siedliska potencjalnych kawki.
