Ekspertyza ornitologiczna
na potrzeby termomodernizacji
budynków mieszkalnych położonych
przy ulicach: Okrężnej 3, Równoległej 11,
Równoległej 12, Równoległej 16,
Solickiej 2, Kolejowej 15,
Sienkiewicza 34 i Sienkiewicza 41a w
Szczawnie - Zdroju

Poznań 2016

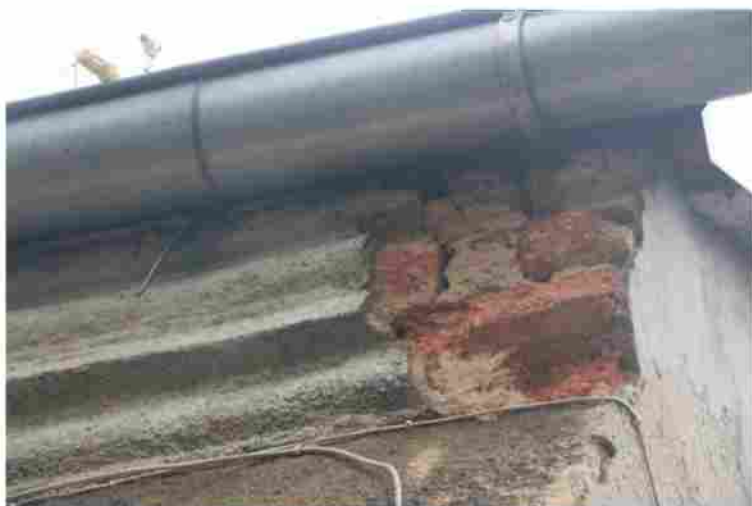
Ryc. 3. Budynek przy ul. Okrężnej 3, widok na potencjalne miejsca lęgowe ptaków w szczelinach za rynną.

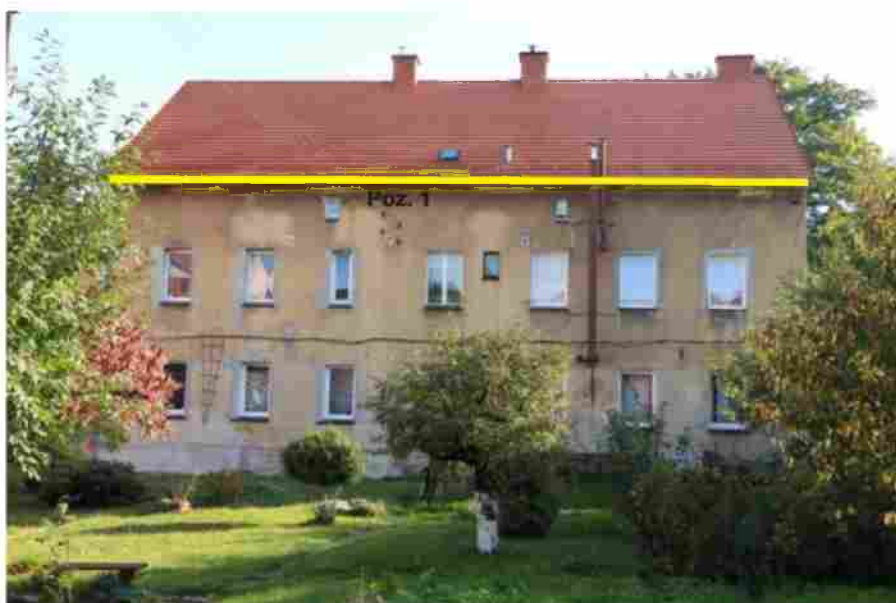
Ryc. 4. Elewacja zachodnia budynku przy ul. Równoległej 11 z zaznaczeniem miejsc stwierdzenia gniazd i siedlisk ptaków (żółta linia).

- Poz. 1. Na elewacji zachodniej w szczelinie pod okapem na łączeniu muru i rynny, stwierdzono: 7 gniazd i siedlisk wróbla (na podstawie charakterystycznych dla gniazdowania śladów kału, materiału gniazdowego), 5 siedlisk jerzyka (ślady od ogonów pod wąskimi otworami), 3 siedliska kawki (ślady ogonów pod dużymi otworami). Ponadto stwierdzono siedliska potencjalne (otwory bez śladów zajęcia jak wyżej, jednak nadające się do zasiedlenia): 1 wróbla, 4 jerzyka.

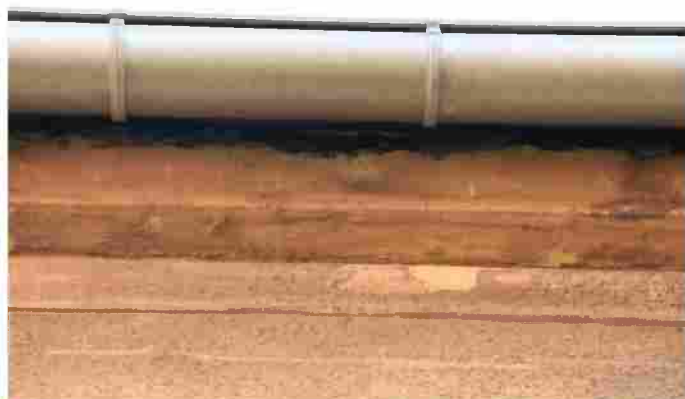
Ryc. 6. Budynek przy ul. Równoległej 11 – przykłady szczelin na łączeniu muru i dachu na elewacji zachodniej.

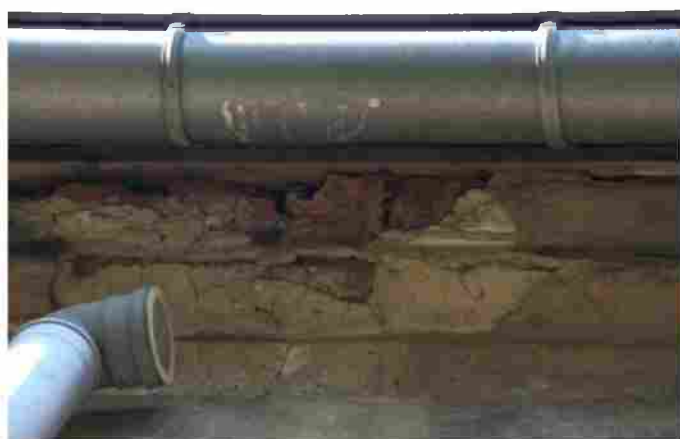
Ryc. 7. Budynek przy ul. Równoległej 11 – przykłady szczelin na łączeniu muru i dachu na elewacji wschodniej.

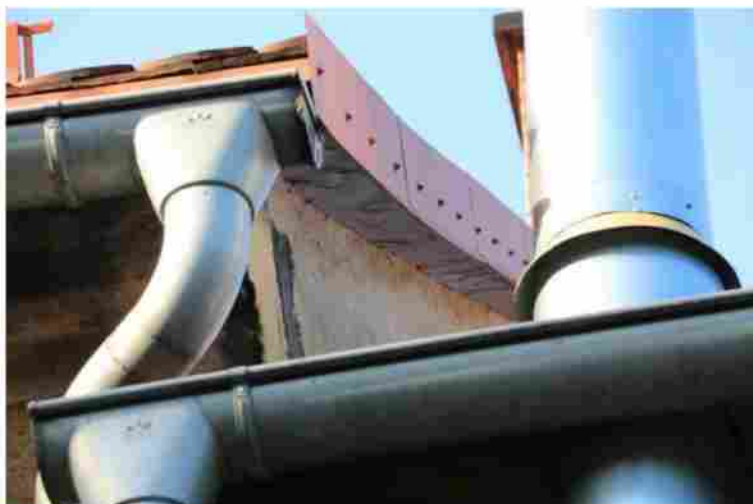
W niektórych miejscach na przykład na ścianie szczytowej północnej, łączenia muru i dachu są szczelne, jednak prawdopodobne jest, że istniały tu przed remontem szczeliny będące pewnym lub potencjalnym siedliskiem gatunków chronionych.

Ryc. 8. Budynek przy ul. Równoległej 11 – odnowione miejsce łączenia muru i dachu na ścianie szczytowej północnej.

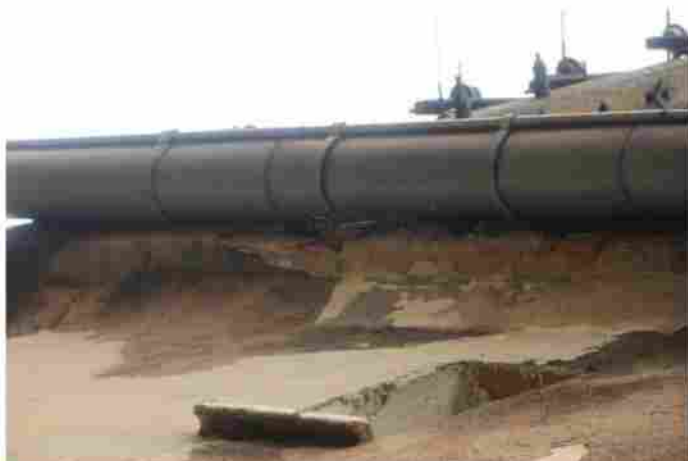
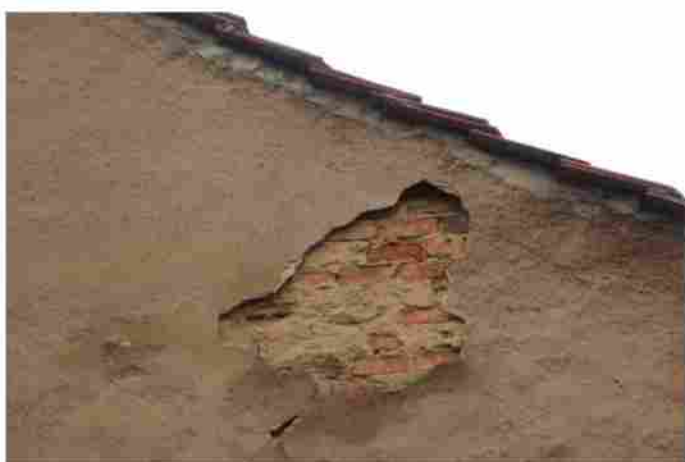
Ryc. 11. Budynek przy ul. Równoległej 12 – widoczne uszczelnienia wykonane wraz z przełożeniem dachu.

Stwierdzono także, że przed remontem pokrycia dachowego w budynku było prawdopodobnie więcej szczelin, które mogłyby być siedliskiem lęgowym np. wróbla, mazurek, jerzyka.

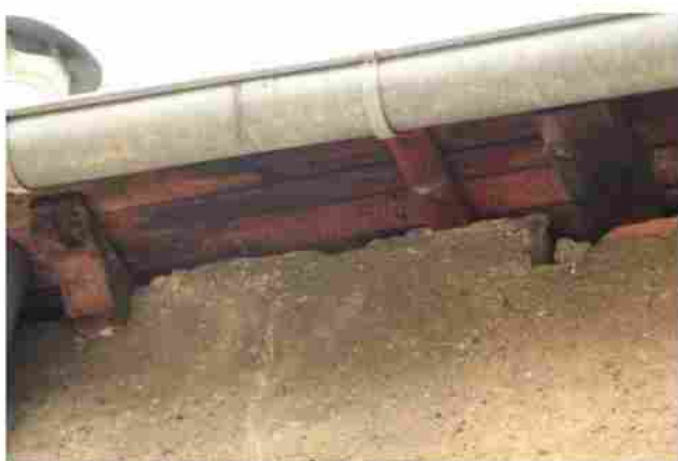
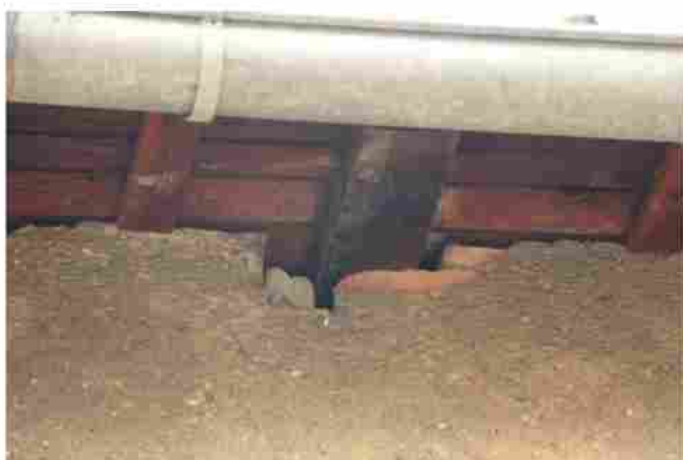
- Poz. 7. Potencjalne siedlisko dla 4 par kawki i 3 par jerzyka (odpowiednio - duże i małe otwory pod okapem).

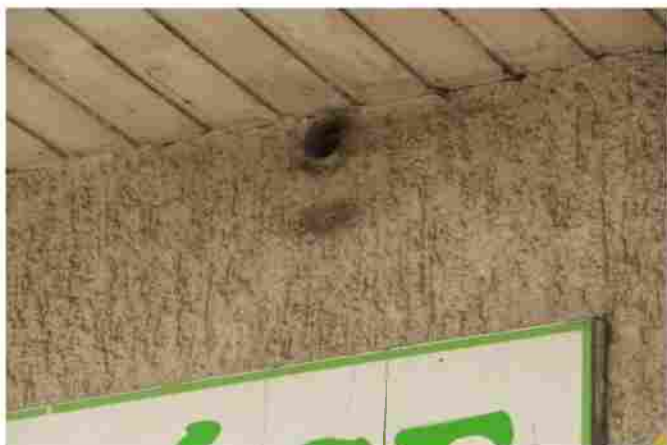
- Poz. 11. Otwór o średnicy min. 5 cm – gniazdo i siedlisko wróbla (śląd od ogonów).

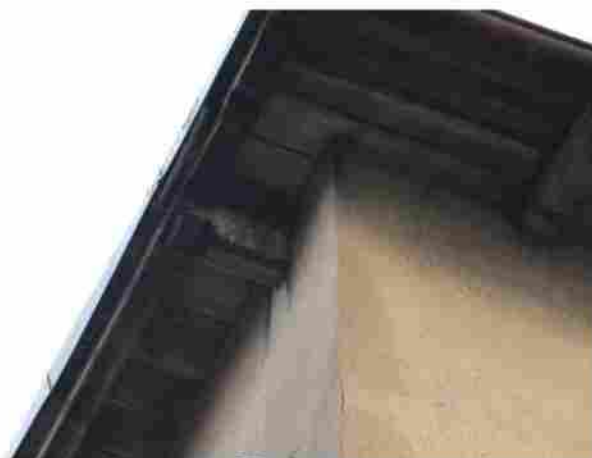
- Poz. 34. Dwa gniazda i siedliska gołębia miejskiego w otworze między murem a połacią dachową (w dwu miejscach ślady kału).

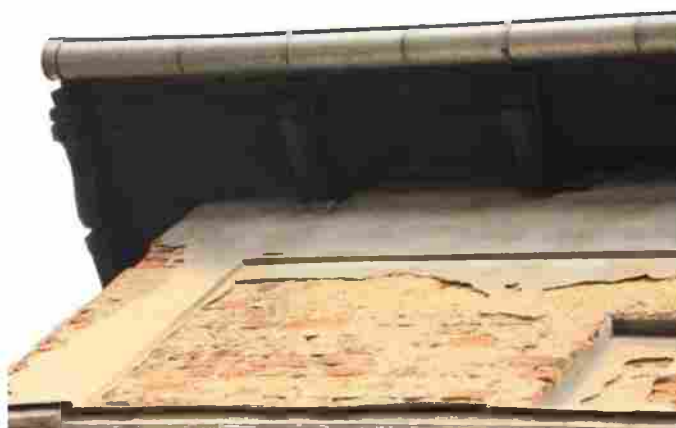
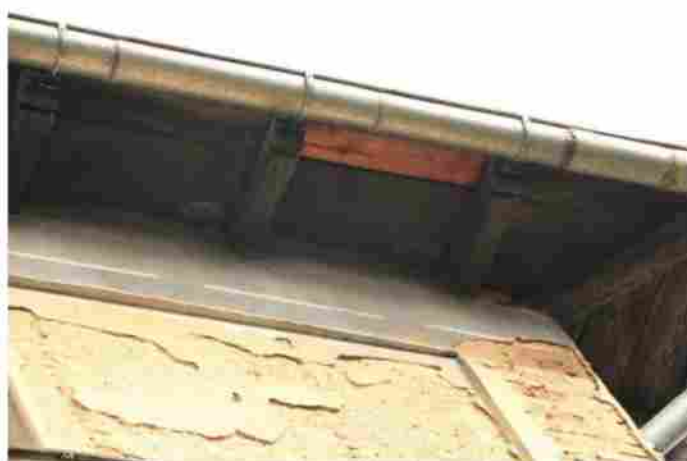
- Poz. 41. W szczelinach pod parapetem: 2 potencjalne siedliska lęgowe jerzyka.
- Poz. 42. Potencjalne siedlisko lęgowe kawki.
- Poz. 43. W szczelinach i otworach między murem a pokryciem dachowym na ścianie szczytowej południowej: 5 gniazd i siedlisk wróbla, 12 siedlisk potencjalnych jerzyka.
