Ekspertyza ornitologiczna
na potrzeby termomodernizacji
budynków mieszkalnych położonych
przy ulicach: Okrężnej 3, Równoległej 11,
Równoległej 12, Równoległej 16,
Solickiej 2, Kolejowej 15,
Sienkiewicza 34 i Sienkiewicza 41a w
Szczawnie - Zdroju

Poznań 2016

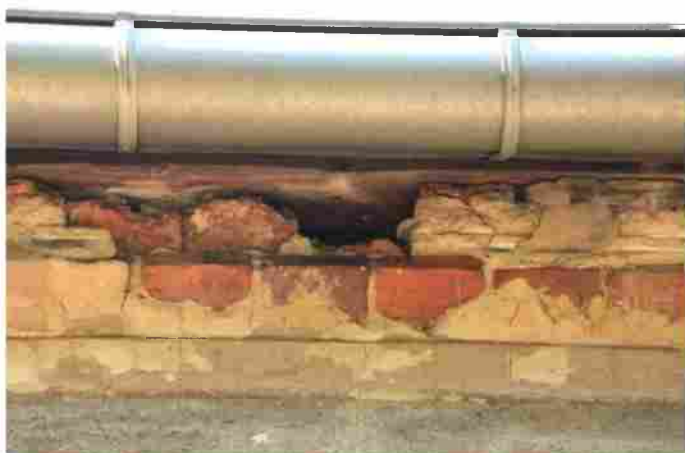
- Poz. 2. Na elewacji wschodniej w szczelinie pod okapem na łączeniu muru i rynny, stwierdzono: 2 gniazda i siedliska wróbla (na podstawie charakterystycznych dla gniazdowania śladów kału, materiału gniazdowego). Ponadto stwierdzono siedliska potencjalne (otwory bez śladów zajęcia jak wyżej, jednak nadające się do zasiedlenia): 3 wróbla, 25 jerzyka (duża ilość szczelin pod okapem), 2 kawki.

Ryc. 7. Budynek przy ul. Równoległej 11 – przykłady szczelin na łączeniu muru i dachu na elewacji wschodniej.

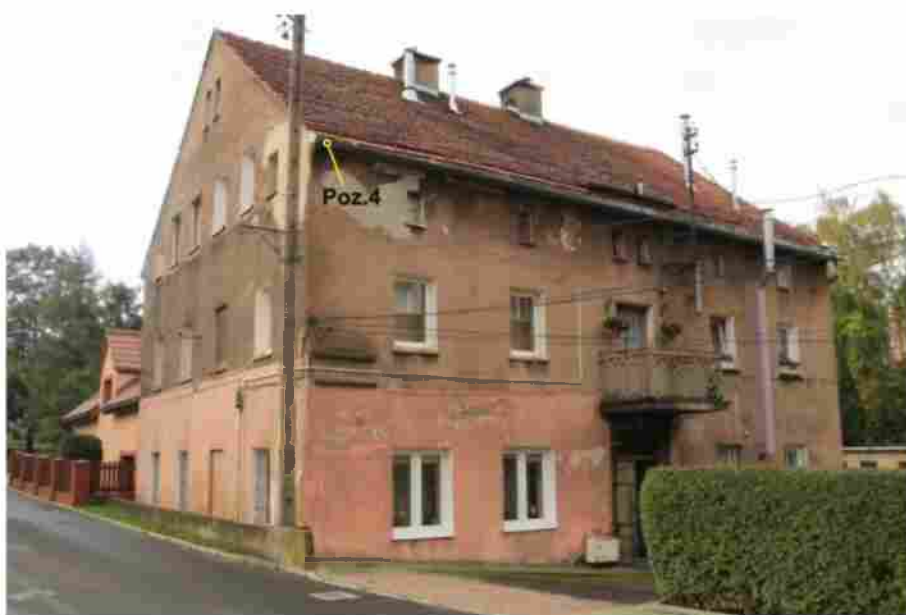
- Poz. 3. Na elewacji wschodniej w szczelinie pod okapem na łączeniu muru i rynny, stwierdzono: 2 potencjalne siedliska jerzyka.
- Poz. 4. Na elewacji północnej, w pobliżu północnej o w wschodniej narożnika budynku w szczelinie pod okapem na łączeniu muru i rynny, stwierdzono: 1 gniazdo i siedliska wróbla.

Ryc. 9. Budynek przy ul. Równoległej 12 – elewacja północna i ściana wschodnia – z zaznaczeniem pozycji stwierdzonych gniazd i siedlisk.

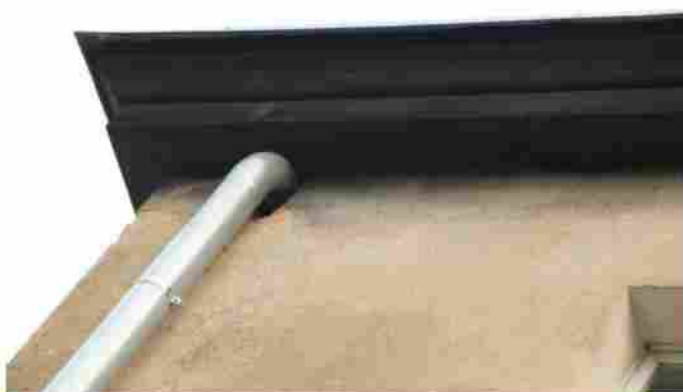
- Poz. 32. Gniazdo i siedlisko wróbla w szczelinie pod drewnianym gzymsem (materiał gniazdowy).
- Poz. 33. Gniazdo i siedlisko wróbla w otworze za rynną (wróbel wchodzi).

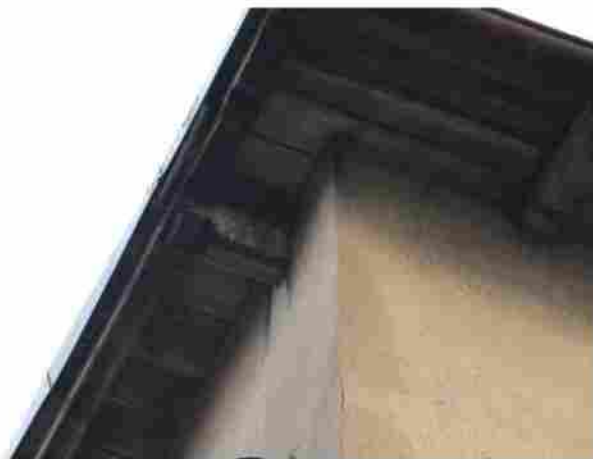
- Poz. 34. Dwa gniazda i siedliska gołębia miejskiego w otworze między murem a połacią dachową (w dwu miejscach ślady kału).

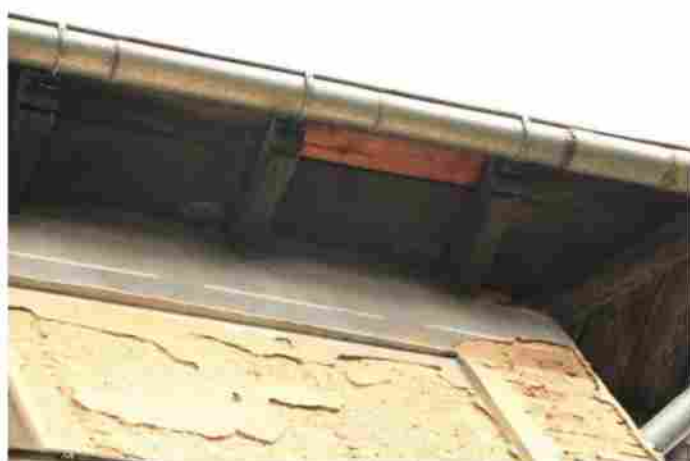
- Poz. 41. W szczelinach pod parapetem: 2 potencjalne siedliska lęgowe jerzyka.
- Poz. 42. Potencjalne siedlisko lęgowe kawki.
- Poz. 43. W szczelinach i otworach między murem a pokryciem dachowym na ścianie szczytowej południowej: 5 gniazd i siedlisk wróbla, 12 siedlisk potencjalnych jerzyka.
