Ekspertyza ornitologiczna  
na potrzeby termomodernizacji  
budynków mieszkalnych położonych  
przy ulicach: Okrężnej 3, Równoległej 11,  
Równoległej 12, Równoległej 16,  
Solickiej 2, Kolejowej 15,  
Sienkiewicza 34 i Sienkiewicza 41a w  
Szczawnie - Zdroju

mgr inż. Tomasz Kniola

Poznań 2016

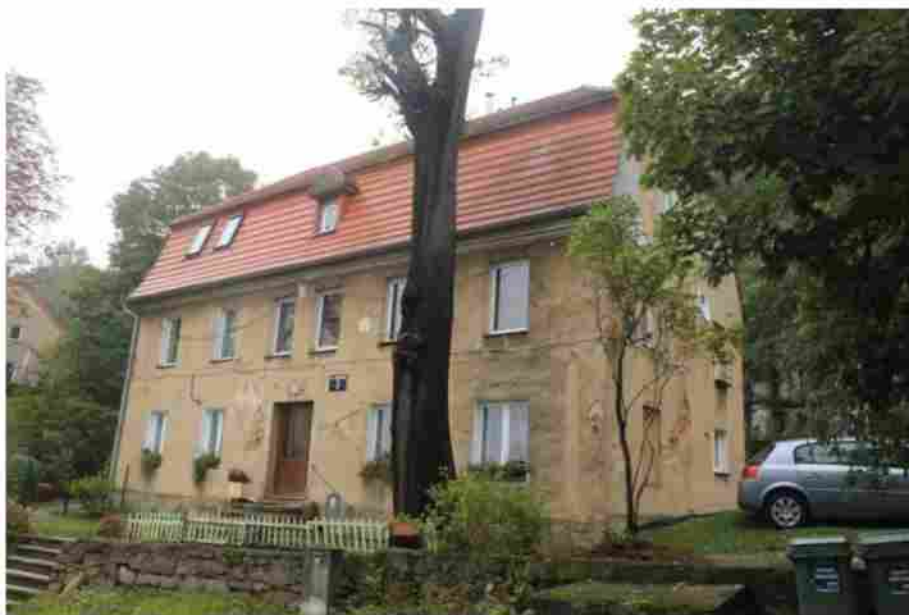
Ryc. 1. Budynek przy ul. Okrężnej 3 – elewacja wejściowa (zachodnia) oraz ściana południowa.

Na budynku zaobserwowano kilka szczelin za rynnami, które mogłyby być miejscami lęgowymi chronionych gatunków ptaków takich jak wróbel (*Passer domesticus*), jerzyk (*Apus apus*), mazurek (*Passer domesticus*). Nie stwierdzono jednak ich gniazdowania. W okolicach rynien widoczne są ślady uszczelniania rys i szczelin w budynku. Zabiegi te miały miejsce prawdopodobnie w ciągu ostatnich kilku lat, prawdopodobnie w trakcie wymiany lub remontu pokrycia dachowego. W związku z tym wysoce prawdopodobne jest, że doszło do zalepienia

szczelin będących siedliskami lęgowymi gatunków chronionych, szacunkowo w liczbie od 5 do około 15.

a) ul. Okrężna 3: 4 podwójne budki dla wróbla (np. typu APK-2) zawieszane na budynku na ścianie szczytowej północnej nad drugą kondygnacją;

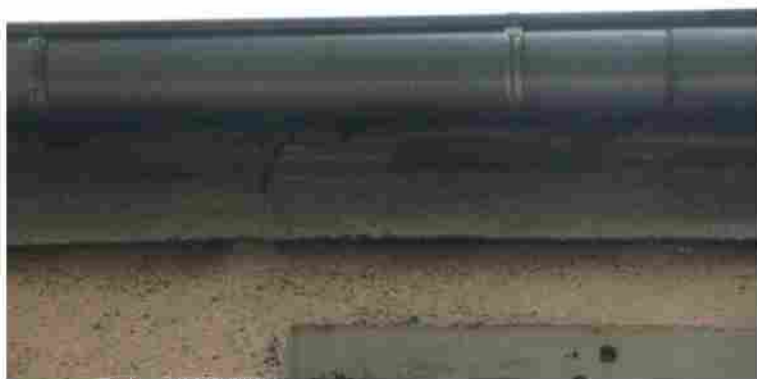
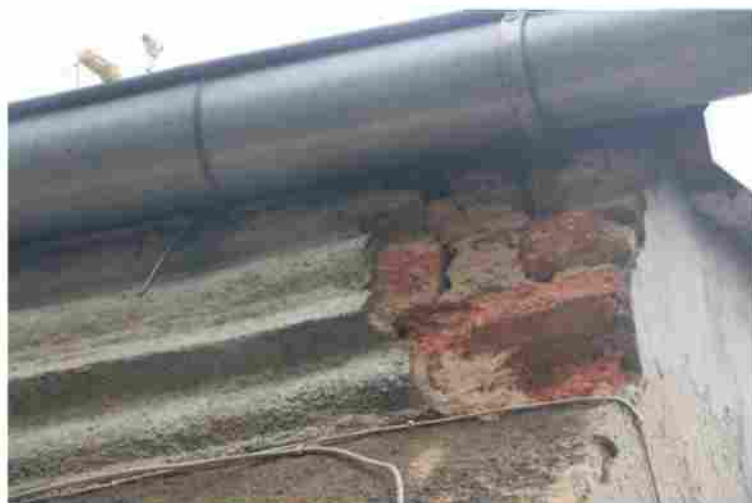
Ryc. 3. Budynek przy ul. Okrężnej 3, widok na potencjalne miejsca lęgowe ptaków w szczelinach za rynną.

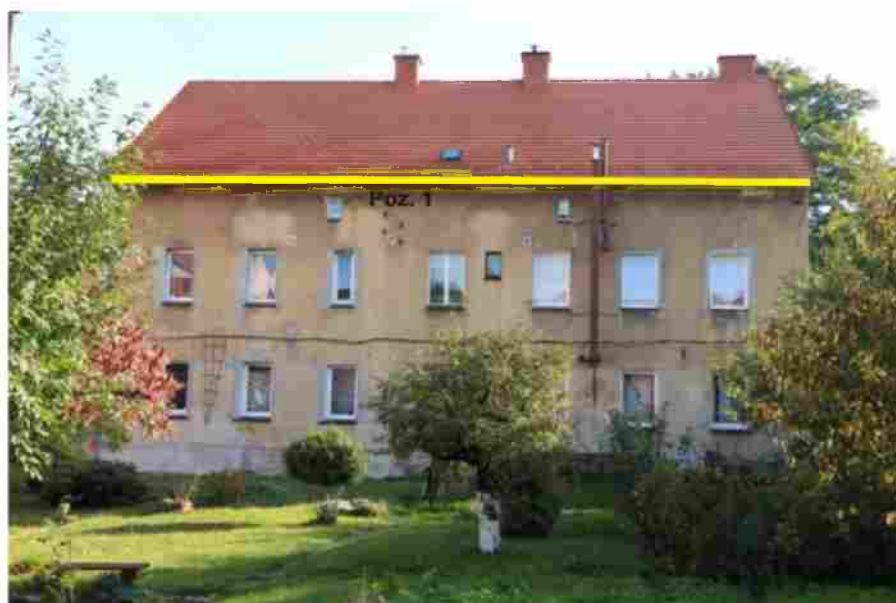
Ryc. 4. Elewacja zachodnia budynku przy ul. Równoległej 11 z zaznaczeniem miejsc stwierdzenia gniazd i siedlisk ptaków (żółta linia).

- Poz. 1. Na elewacji zachodniej w szczelinie pod okapem na łączeniu muru i rynny, stwierdzono: 7 gniazd i siedlisk wróbla (na podstawie charakterystycznych dla gniazdowania śladów kału, materiału gniazdowego), 5 siedlisk jerzyka (ślady od ogonów pod wąskimi otworami), 3 siedliska kawki (ślady ogonów pod dużymi otworami). Ponadto stwierdzono siedliska potencjalne (otwory bez śladów zajęcia jak wyżej, jednak nadające się do zasiedlenia): 1 wróbla, 4 jerzyka.

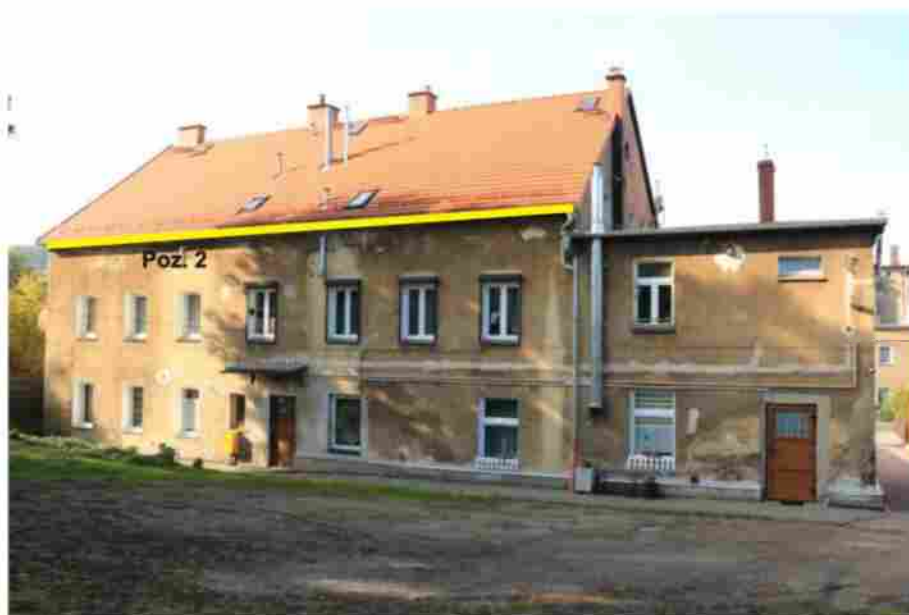
Ryc. 5. Elewacja wschodnia budynku przy ul. Równoległej 11 (wraz z przylegającym od północy mniejszym budynkiem bez poddasza) z zaznaczeniem miejsc stwierdzenia gniazd i siedlisk ptaków (żółta linia).

- Poz. 2. Na elewacji wschodniej w szczelinie pod okapem na łączeniu muru i rynny, stwierdzono: 2 gniazda i siedliska wróbla (na podstawie charakterystycznych dla gniazdowania śladów kału, materiału gniazdowego). Ponadto stwierdzono siedliska potencjalne (otwory bez śladów zajęcia jak wyżej, jednak nadające się do zasiedlenia): 3 wróbla, 25 jerzyka (duża ilość szczelin pod okapem), 2 kawki.

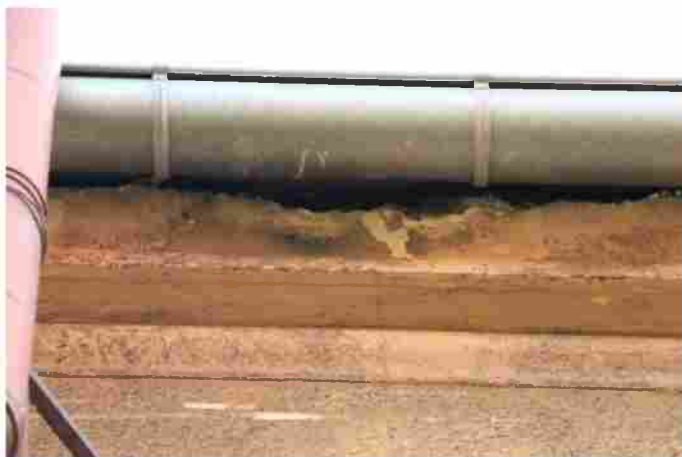
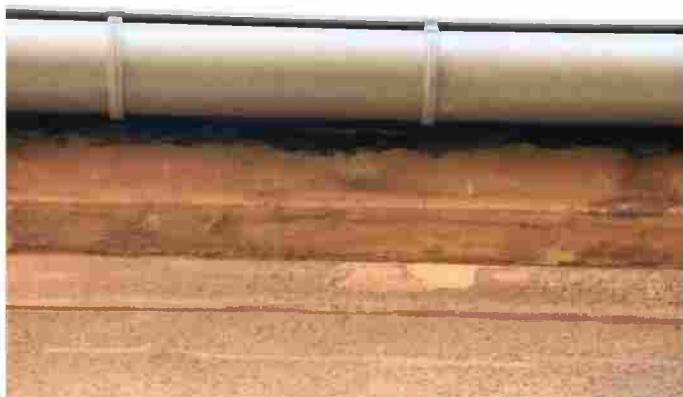
Ryc. 6. Budynek przy ul. Równoległej 11 – przykłady szczelin na łączeniu muru i dachu na elewacji zachodniej.

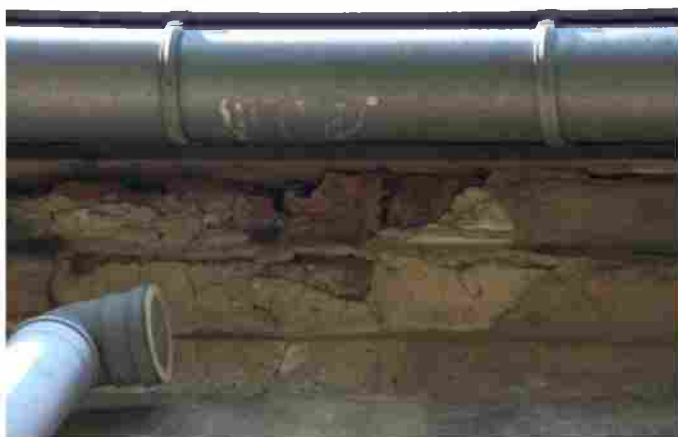
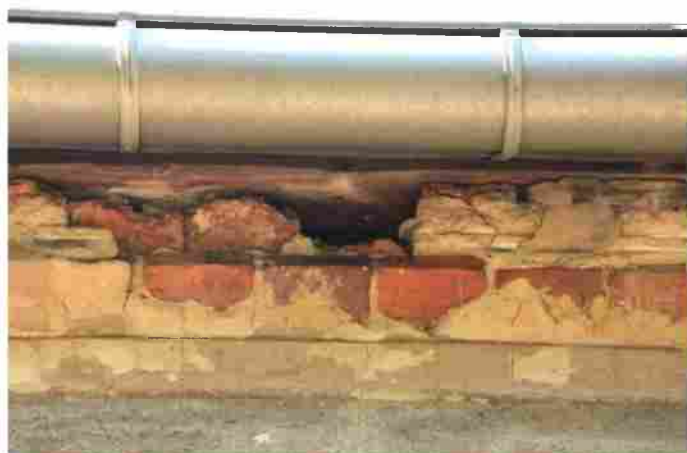
Ryc. 7. Budynek przy ul. Równoległej 11 – przykłady szczelin na łączeniu muru i dachu na elewacji wschodniej.

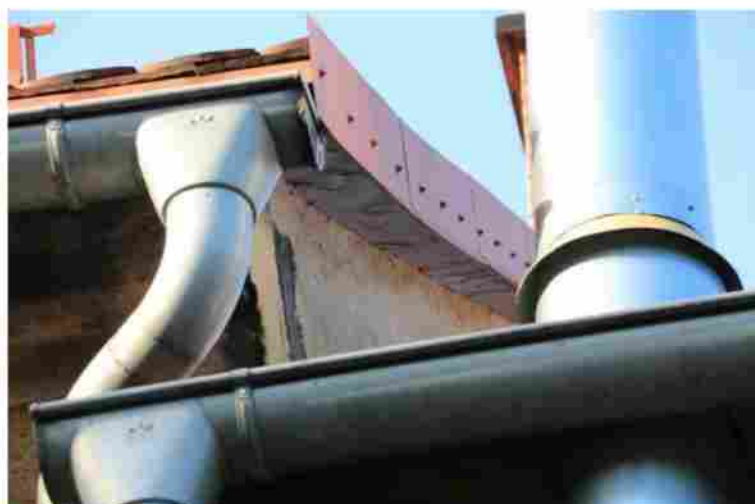
W niektórych miejscach na przykład na ścianie szczytowej północnej, łączenia muru i dachu są szczelne, jednak prawdopodobne jest, że istniały tu przed remontem szczeliny będące pewnym lub potencjalnym siedliskiem gatunków chronionych.

Ryc. 8. Budynek przy ul. Równoległej 11 – odnowione miejsce łączenia muru i dachu na ścianie szczytowej północnej.

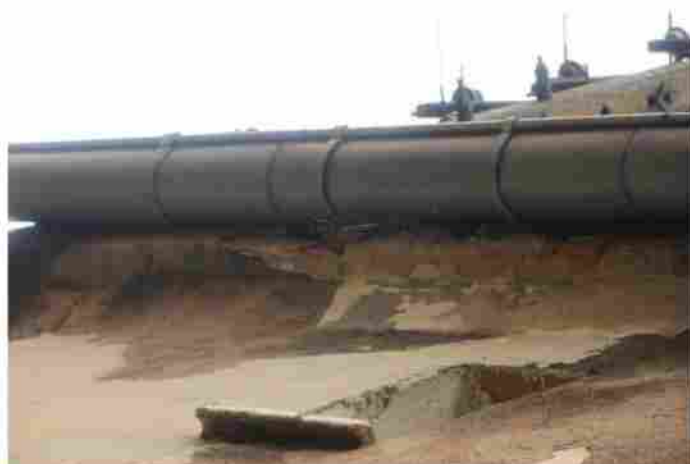
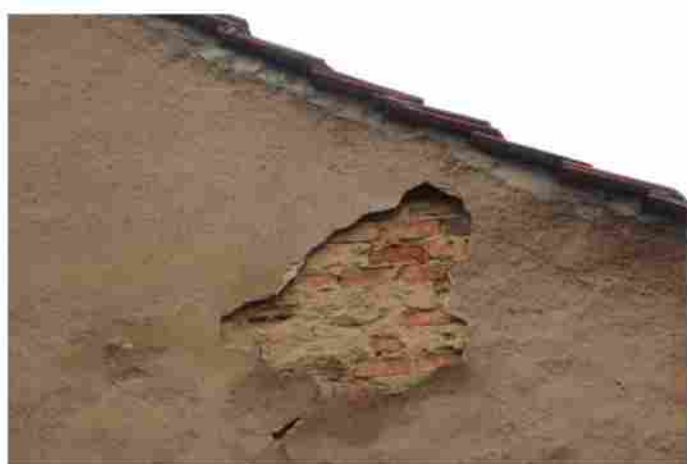
Ryc. 11. Budynek przy ul. Równoległej 12 – widoczne uszczelnienia wykonane wraz z przełożeniem dachu.

Stwierdzono także, że przed remontem pokrycia dachowego w budynku było prawdopodobnie więcej szczelin, które mogłyby być siedliskiem lęgowym np. wróbla, mazurek, jerzyka.

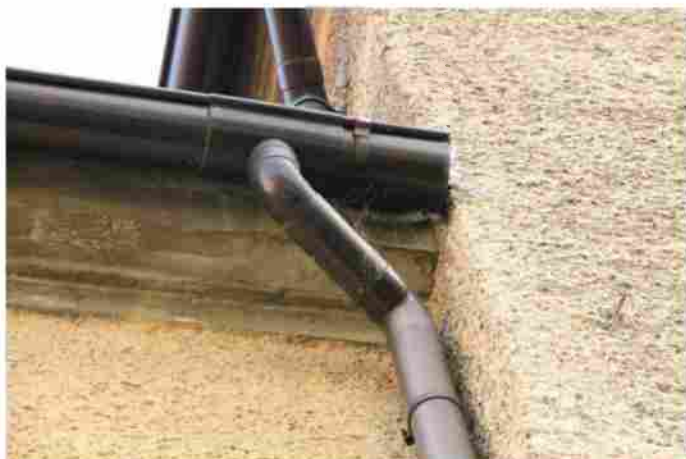
- Poz. 5. Gniazdo i siedlisko wróbla (ślady kału).

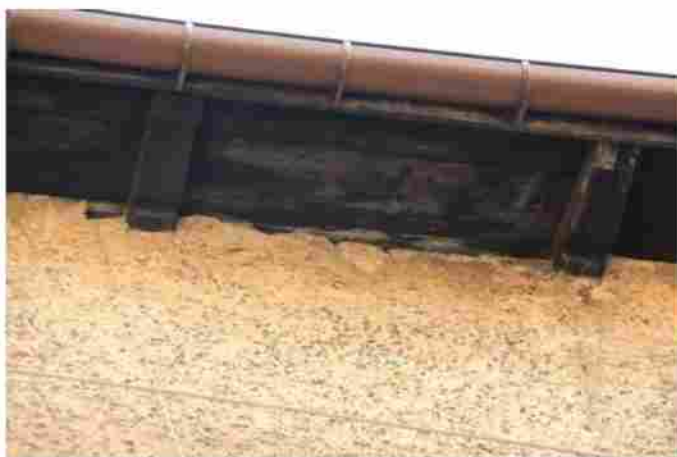
- Poz. 6. Potencjalne siedlisko jerzyka (dwa otwory pod okapem) oraz kawki (*Corvus modnedula*).

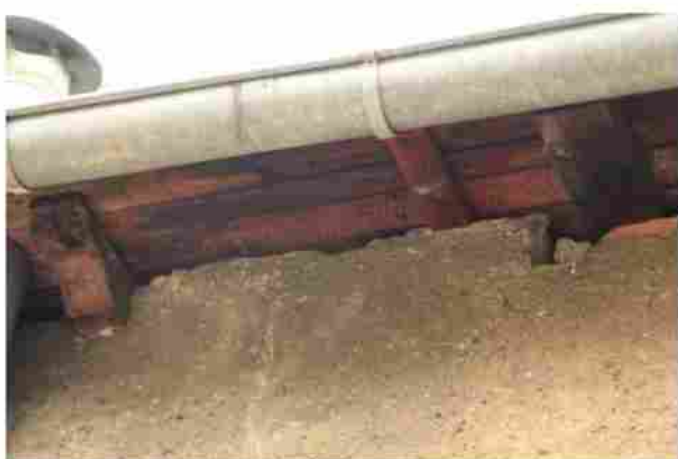
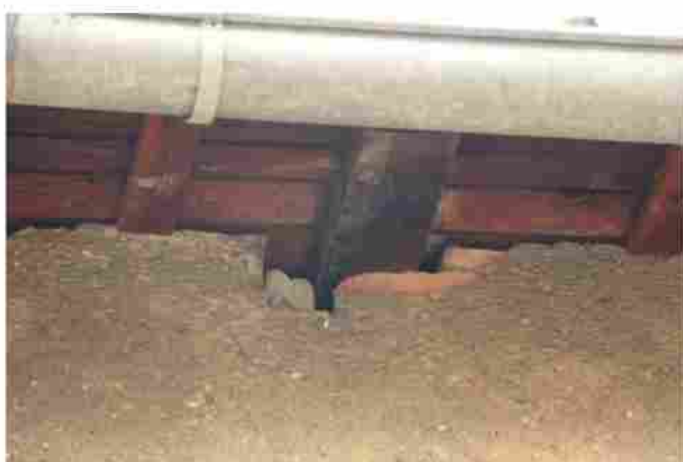
- Poz. 7. Potencjalne siedlisko dla 4 par kawki i 3 par jerzyka (odpowiednio - duże i małe otwory pod okapem).

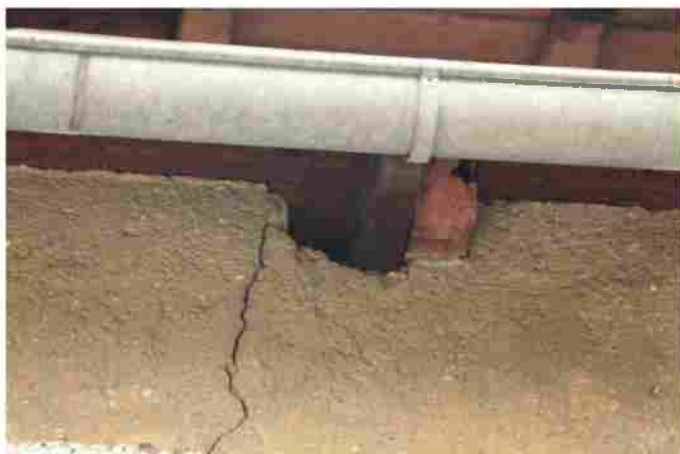
- Poz. 8. Potencjalne siedlisko dla 9 par wróbla i 1 pary kawki w szczelinach pod okapem.

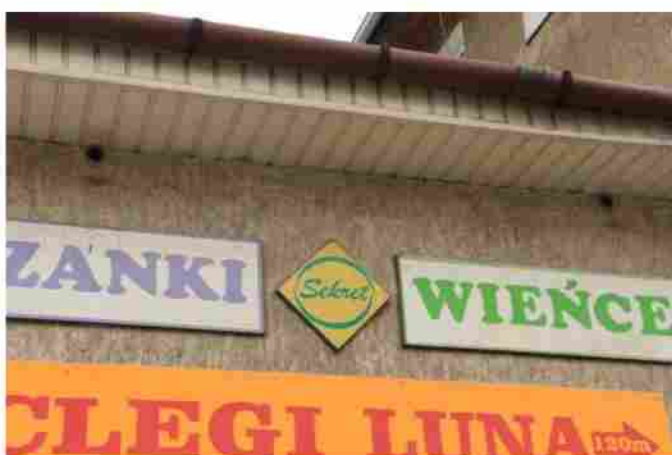
- Poz. 10. Otwory o średnicy min. 5 cm – trzy gniazda i siedliska wróbla (w dwu przypadkach ślady od ogonów, w jednym ślady kału) oraz jedno potencjalne siedlisko kawki.

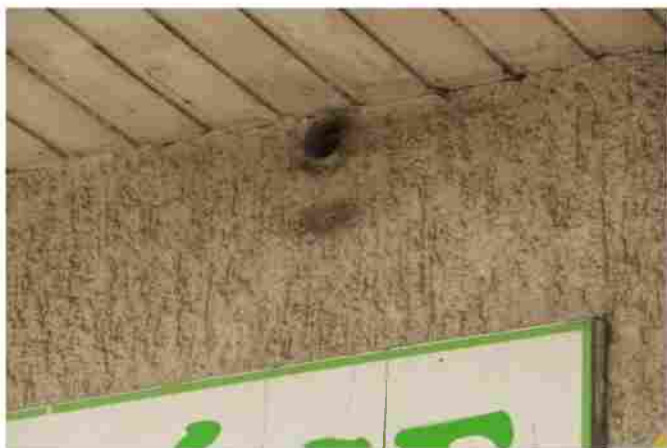
- Poz. 11. Otwór o średnicy min. 5 cm – gniazdo i siedlisko wróbla (śląd od ogonów).

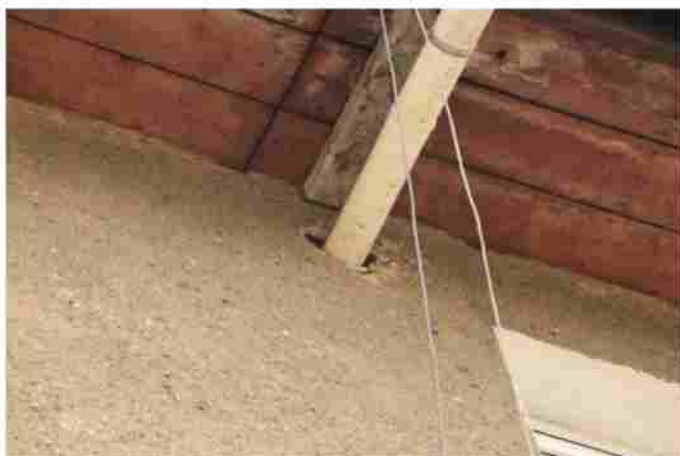
- Poz. 12. Otwór wokół dwuteownika – gniazdo i siedlisko wróbla (śląd od ogonów i kału).

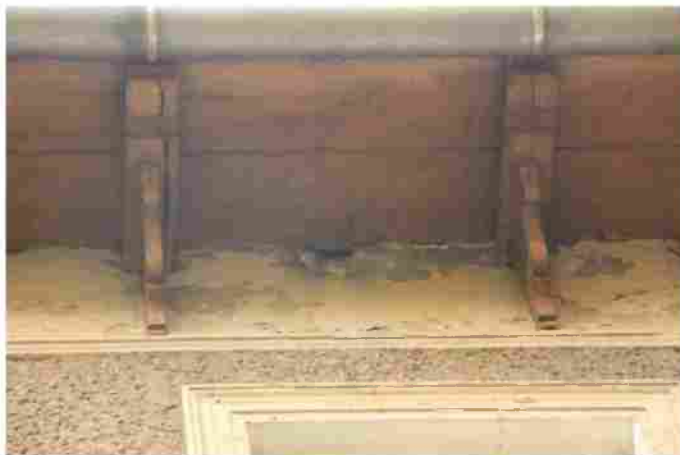
- Poz. 14. Gniazdo i siedlisko wróbla w otworze wentylacyjnym.
- Poz. 15. Gniazdo i siedlisko wróbla w otworze między murem a połacią dachową (ślady kału).

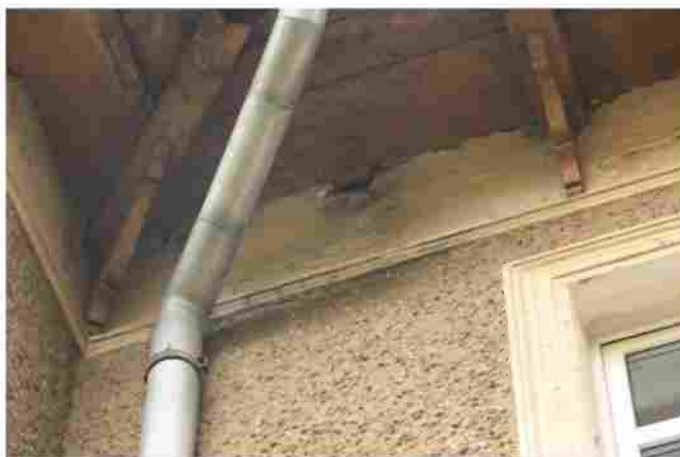
- Poz. 16. Gniazdo i siedlisko wróbla w otworze między murem a połacią dachową (ślady kału oraz od ogonów).

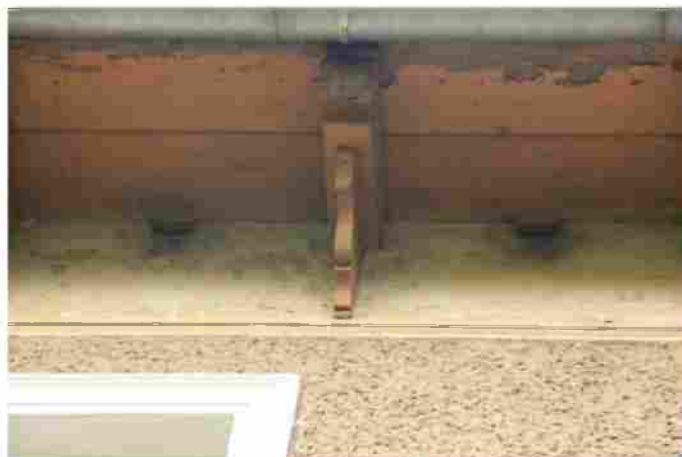
- Poz. 17. Dwa gniazda i siedliska kawki w otworach między murem a połacią dachową (widoczne ślady od ogonów pod otworami).

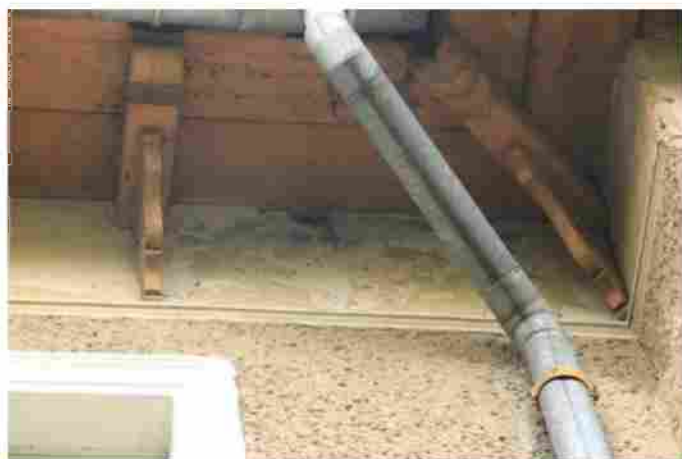
- Poz. 18. Gniazdo i siedlisko wróbla w otworze między murem a połacią dachową (kał i materiał gniazdowy widoczny).

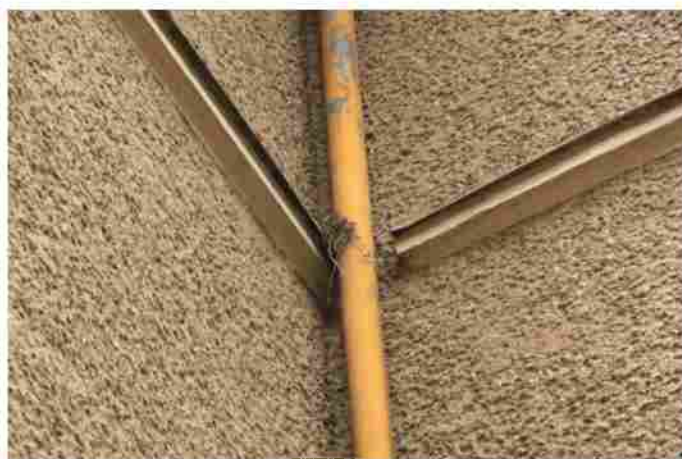
- Poz. 19. Gniazdo gołębia miejskiego (*Columbia livia f. urbana*)

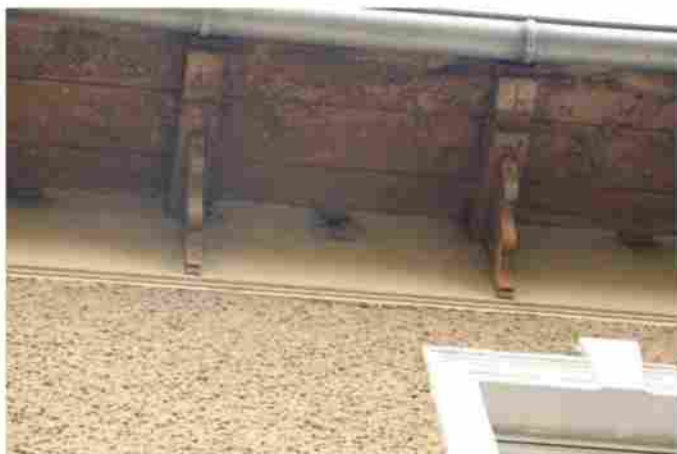
- Poz. 20. Dwa gniazda i siedliska kawki w otworach między murem a połacią dachową (widoczne ślady od ogonów pod otworami).

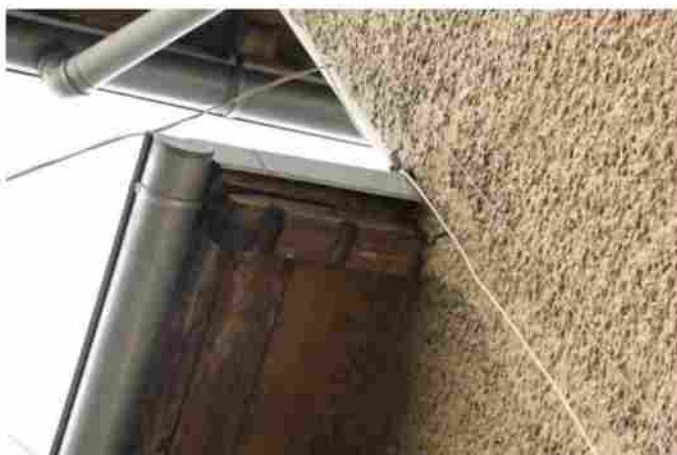
- Poz. 21. Gniazdo i siedlisko wróbla w otworze w krokwi (widoczny materiał gniazdowy).

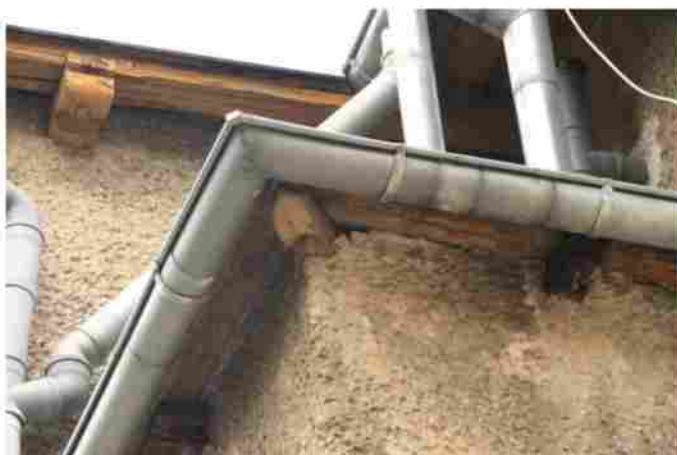
- Poz. 22. Potencjalne siedlisko wróbla w szczelinie między murem a połacią dachową

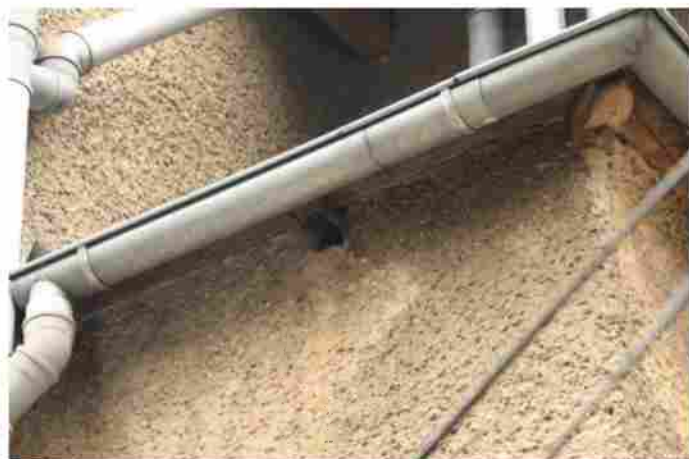
- Poz. 23. Potencjalne siedlisko wróbla w otworze w wypróchniałej krokwi.

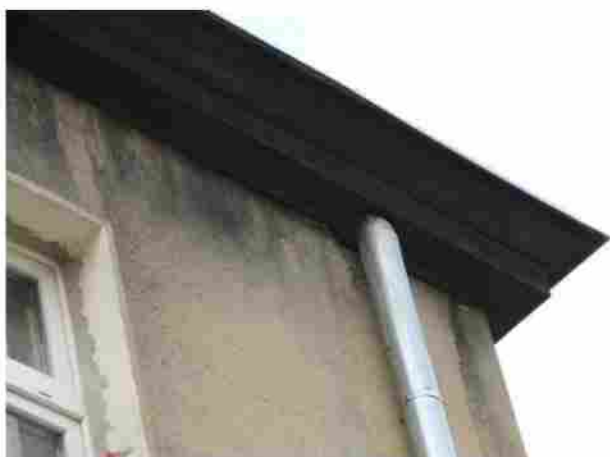
- Poz. 31. Gniazdo i siedlisko wróbla w otworze za rynną (ślady kału).

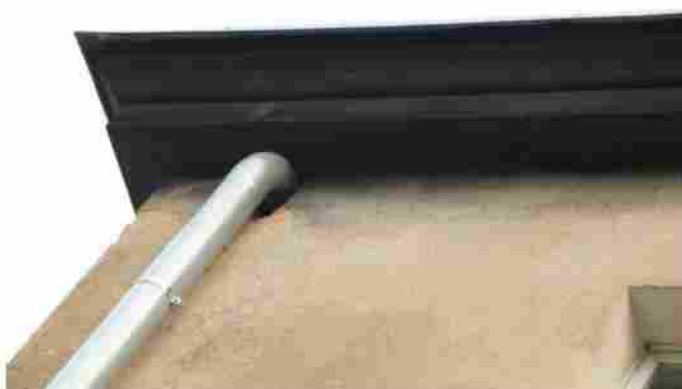
- Poz. 32. Gniazdo i siedlisko wróbla w szczelinie pod drewnianym gzymsem (materiał gniazdowy).
- Poz. 33. Gniazdo i siedlisko wróbla w otworze za rynną (wróbel wchodzi).

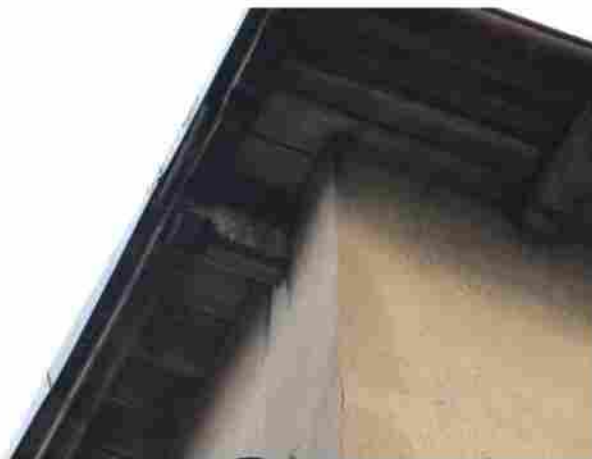
- Poz. 34. Dwa gniazda i siedliska gołębia miejskiego w otworze między murem a połacią dachową (w dwu miejscach ślady kału).

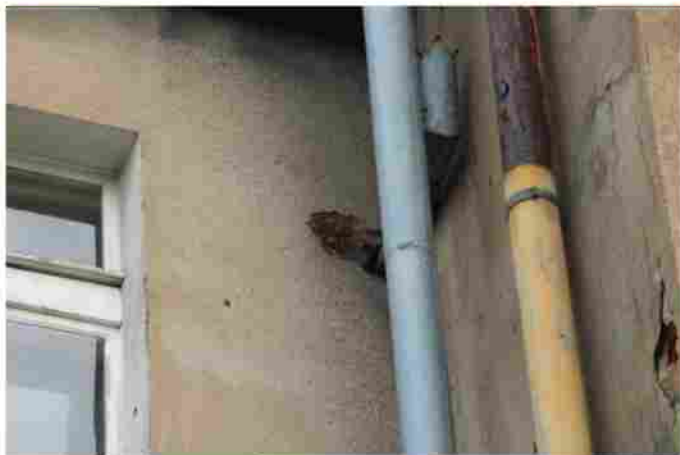
- Poz. 35. Gniazdo i siedlisko wróbla (ślady kału).

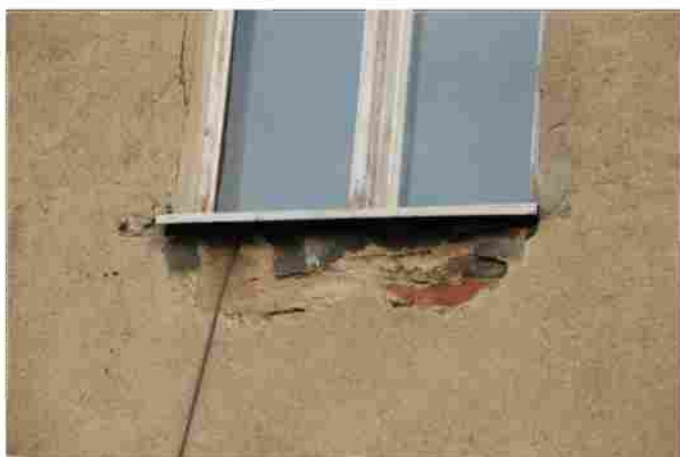
- Poz. 37. Dwa gniazda i siedliska wróbla w szczelinie pod parapetem (w dwu miejscach ślady kału).

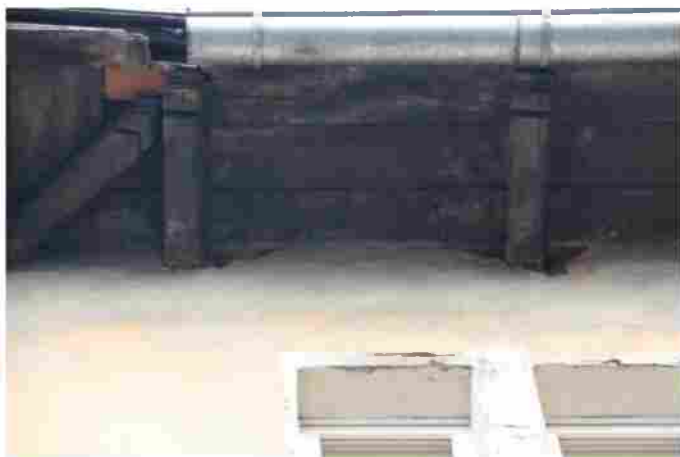
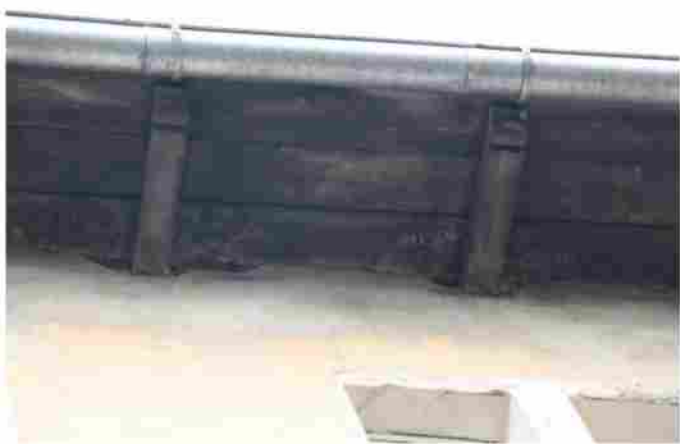
- Poz. 39. W szczelinach i otworach między murem a pokryciem dachowym: 4 gniazda i siedliska wróbla, 1 siedlisko lęgowe jerzyka, 2 siedliska lęgowe kawki oraz 8 siedlisk potencjalnych jerzyka.

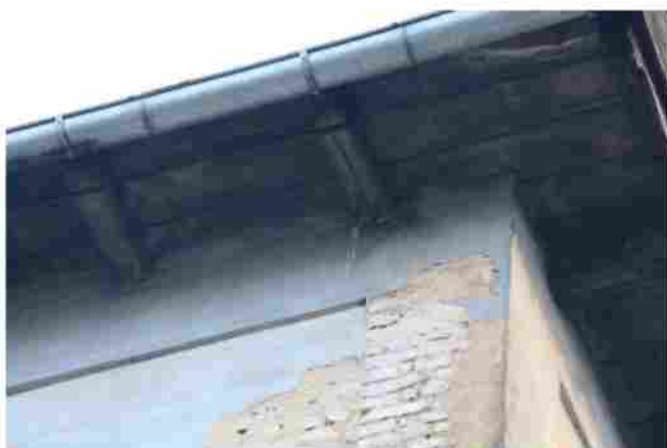
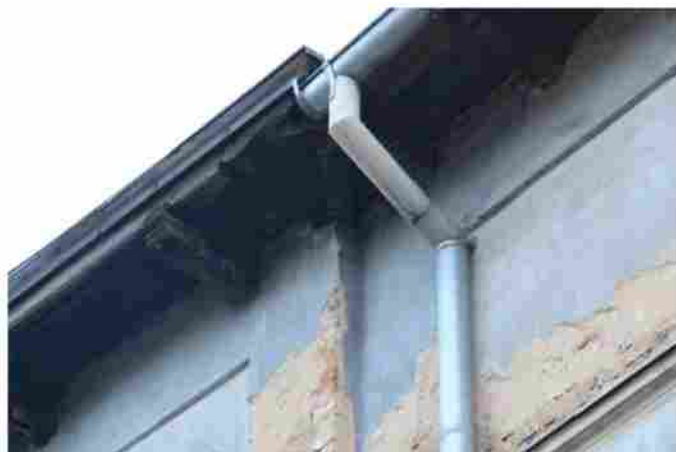
- Poz. 40. W szczelinach i otworach między murem a pokryciem dachowym na ścianie szczytowej północnej: 2 gniazda i siedliska wróbla, 2 siedliska lęgowe jerzyka, 1 siedlisko lęgowe kawki oraz 7 siedlisk potencjalnych jerzyka.

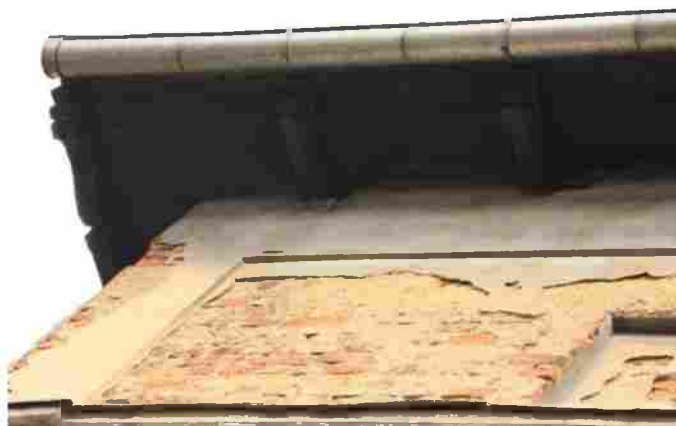
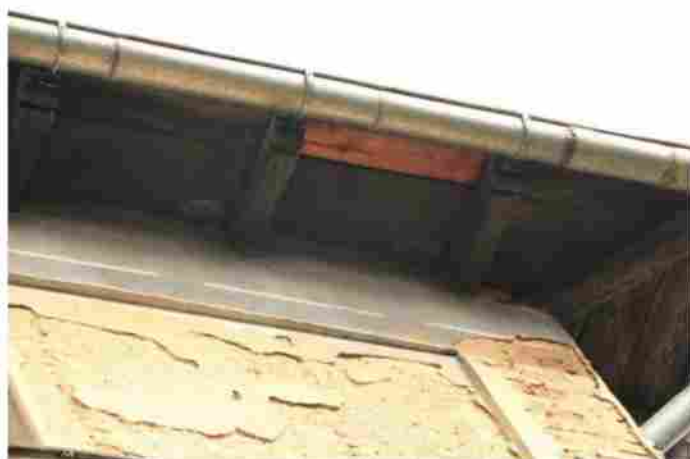
- Poz. 41. W szczelinach pod parapetem: 2 potencjalne siedliska lęgowe jerzyka.
- Poz. 42. Potencjalne siedlisko lęgowe kawki.
- Poz. 43. W szczelinach i otworach między murem a pokryciem dachowym na ścianie szczytowej południowej: 5 gniazd i siedlisk wróbla, 12 siedlisk potencjalnych jerzyka.

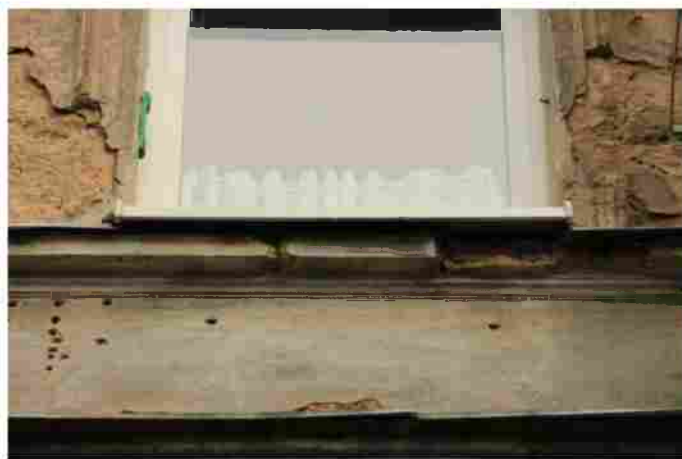
- Poz. 44. W szczelinach pod parapetem jedno gniazdo i siedlisko wróbla, jedno siedlisko potencjalne jerzyka.

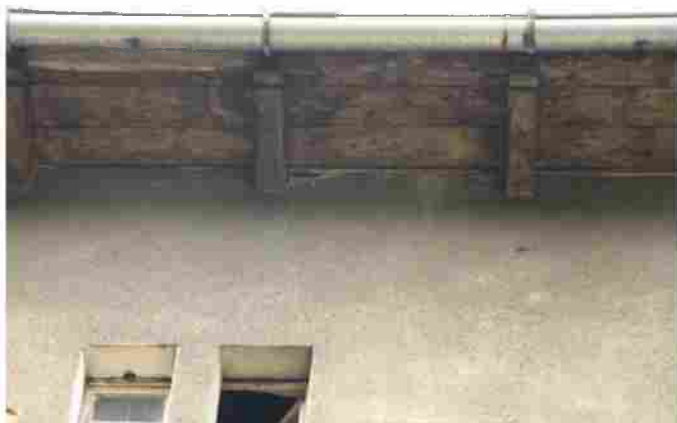
- Poz. 45. W szczelinach i otworach między murem a pokryciem dachowym na elewacji wschodniej: 5 gniazd i siedlisk wróbla, 3 siedliska lęgowe jerzyka, 10 siedlisk potencjalnych jerzyka.

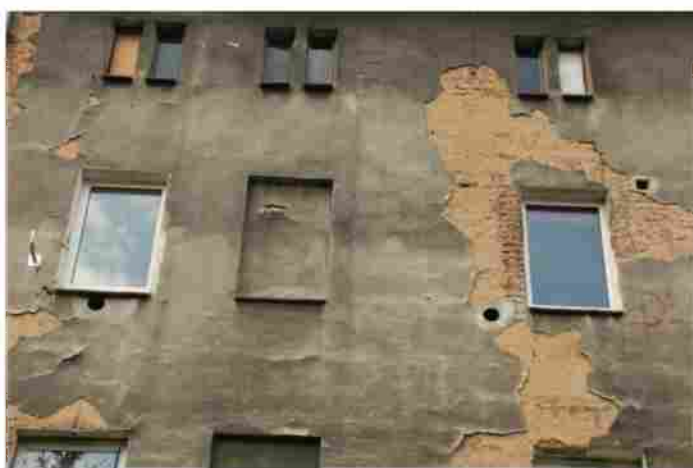
- Poz. 46. W otworach wentylacyjnych/ kominowych w murze elewacji wschodniej: 3 siedliska potencjalnych kawki.
