# Ekspertyza chiropterologiczna na potrzeby termomodernizacji budynków wielorodzinnych zlokalizowanych w Szczawnie Zdroju

*przy ul: Kolejowej 15, Okrężnej 3, Równoległej 11, 12, 16, Sienkiewicza 34, 41a i Solickiej 2*

Poznań 2016

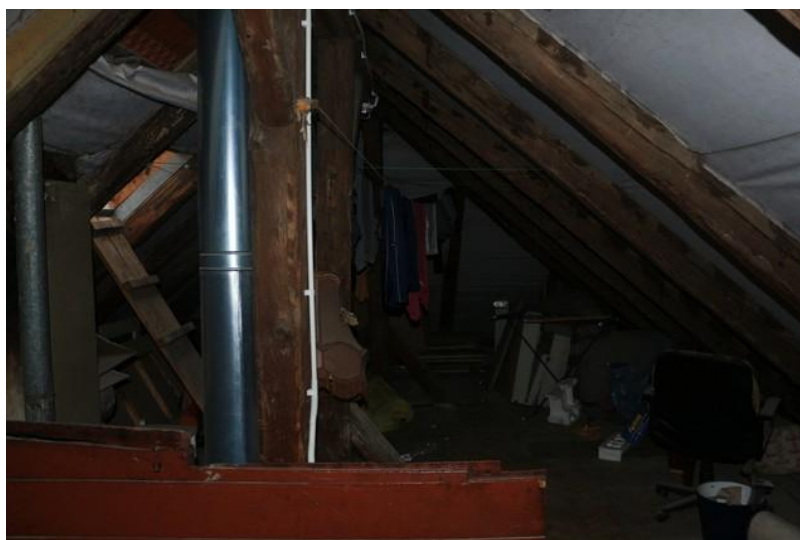
W budynkach nie stwierdzono kolonii rozrodczych nietoperzy. Nie stwierdzono wylotów z budynków, ani śladów odchodów. Stropodachy i poddasza były użytkowane i nieatrakcyjne dla nietoperzy. Na stwierdzono śladów bytowania nietoperzy na poddaszach.

Ryc 9. Użytkowane poddasze w budynku przy ul. Okrężnej 3

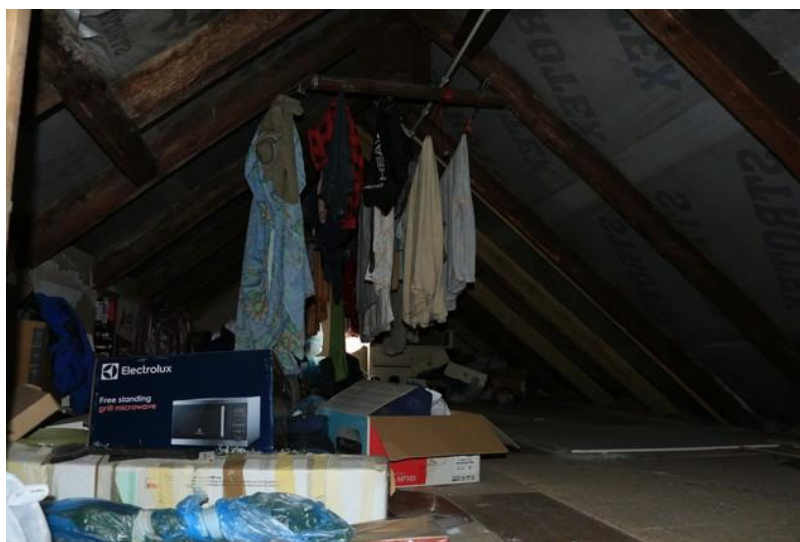
Ryc 10. Użytkowane poddasze w budynku przy ul. Równoległej 16

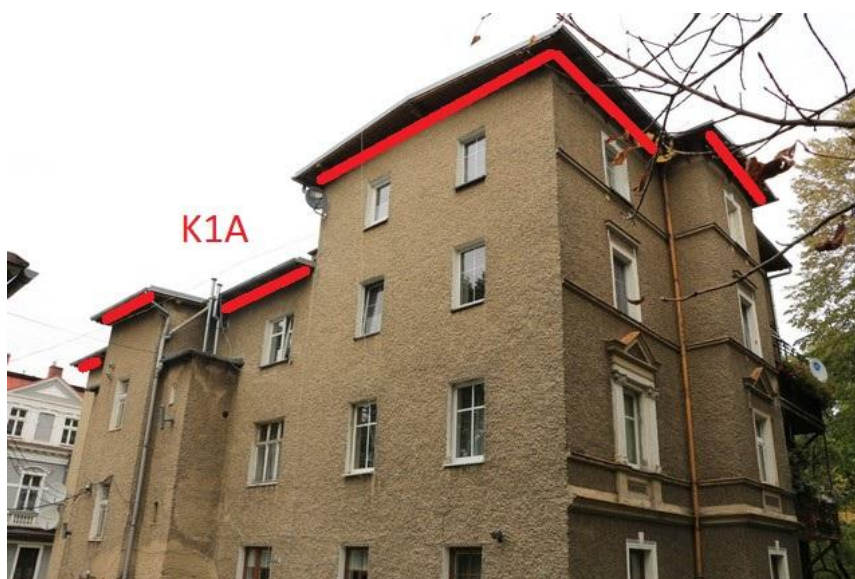
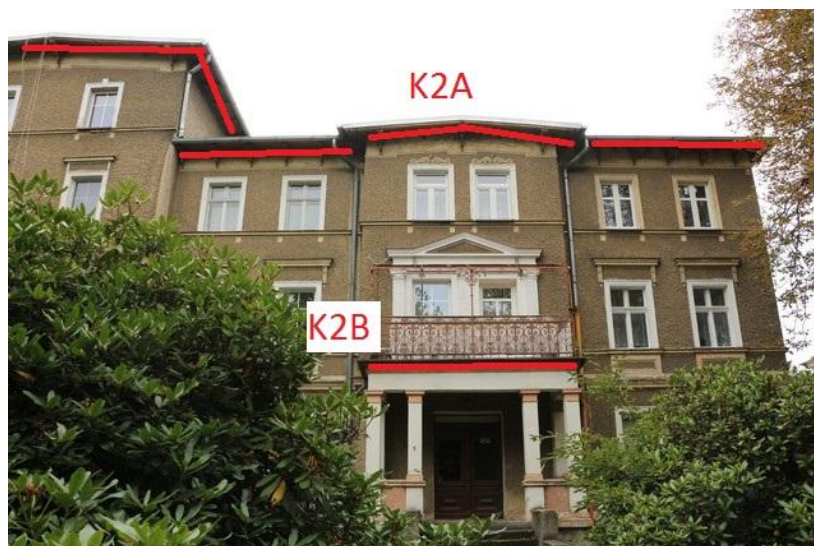
LP	Budynek	Siedliska pod opierzeniem	Inne siedliska
1	ul. Kolejowa 15	Siedliska zlokalizowane są powyżej ostatniej kondygnacji w miejscu styku ściany, elementów drewnianych i metalowych. Siedliska są niemal na całej długości dachu.	1 siedlisko pod parapetem
2	ul. Okrężna 3	Siedliska zlokalizowane są powyżej ostatniej kondygnacji w miejscu styku ściany, elementów drewnianych i metalowych. Są one stosunkowo nieliczne.	1 siedlisko przy drewnianej przybudówce
3	ul. Równoległa 11	Siedliska zlokalizowane są po stronie wschodniej i zachodniej powyżej ostatniej kondygnacji w miejscu styku ściany, elementów drewnianych i metalowych.	Brak
4	ul. Równoległa 12	Siedliska zlokalizowane są głównie po stronie wschodniej i zachodniej powyżej ostatniej kondygnacji w miejscu styku ściany, elementów drewnianych i metalowych. Jedno siedlisko znajduje się po stronie północnej.	Brak
5	ul. Równoległa 16	Siedliska zlokalizowane w kilku miejscach na obu skrzydłach budynku, powyżej ostatniej kondygnacji w miejscu styku ściany, elementów drewnianych i metalowych.	Brak

Ryc 14. Potencjalne siedliska nietoperzy w budynku przy ul. Kolejowej 15 cz1

Ryc 15. Potencjalne siedliska nietoperzy w budynku przy ul. Kolejowej 15 cz2

**Ryc 16.      Potencjalne siedliska nietoperzy w budynku przy ul. Kolejowej 15 cz3**

LP	Adres	Liczba budek kompensujących dla nietoperzy
1	ul. Kolejowa 15	6
2	ul. Okrężna 3	4

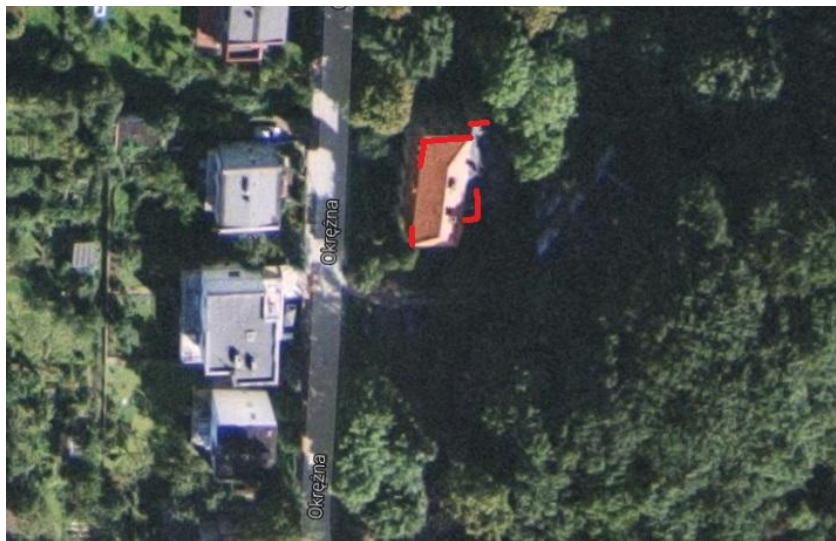
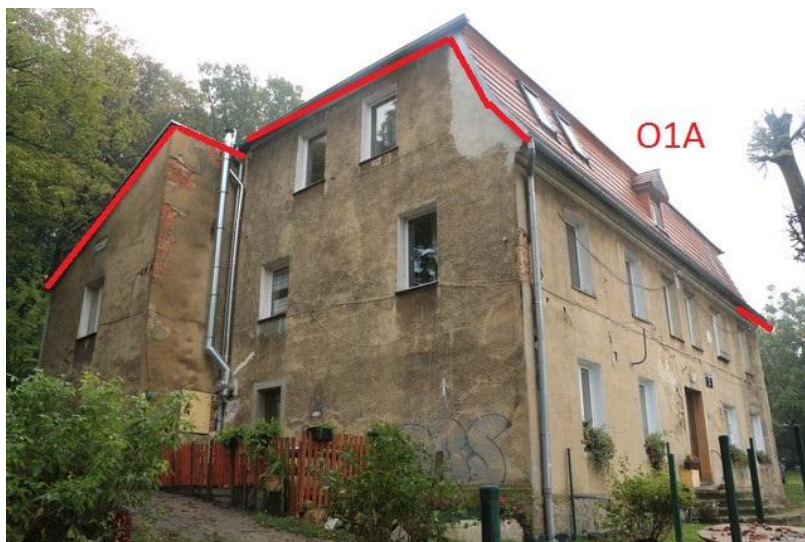
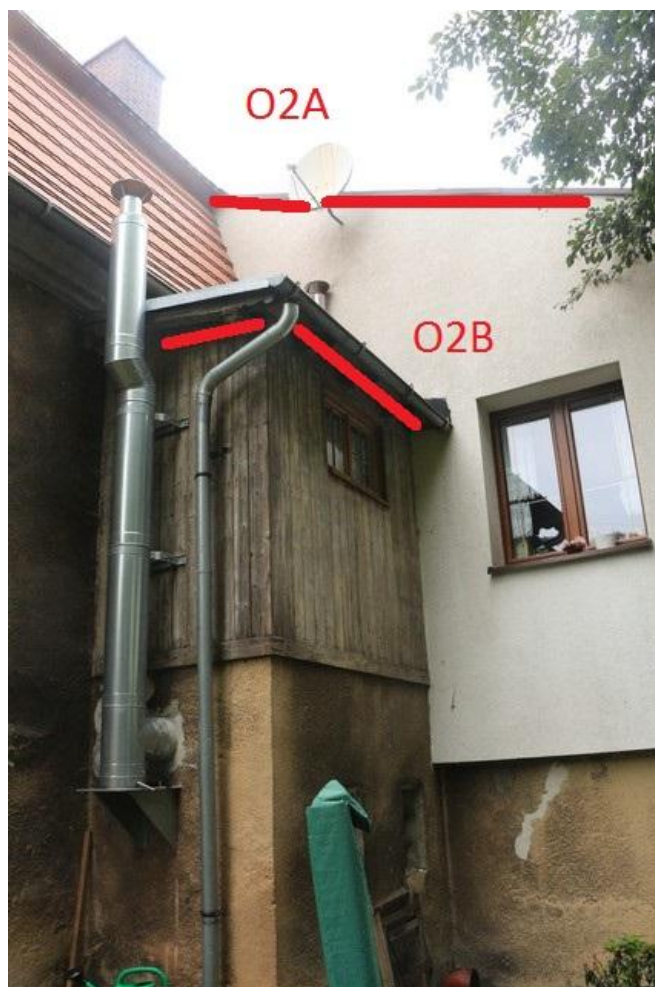
**Ryc 17.      Potencjalne siedliska nietoperzy w budynku przy ul. Okężnej 3 cz1**

**Ryc 18.      Potencjalne siedliska nietoperzy w budynku przy ul. Okężnej 3 cz2**

Ryc 19. Potencjalne siedliska nietoperzy w budynku przy ul. Okrężnej 3 cz3

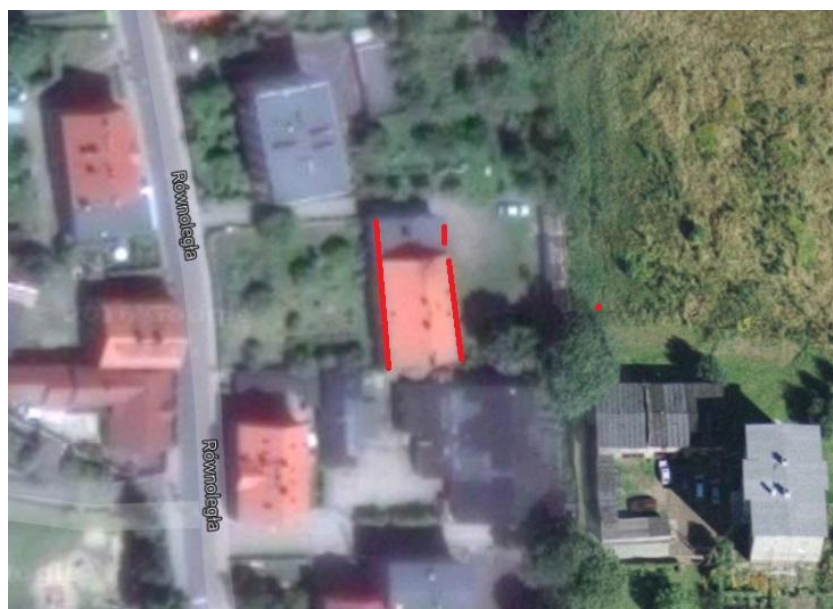
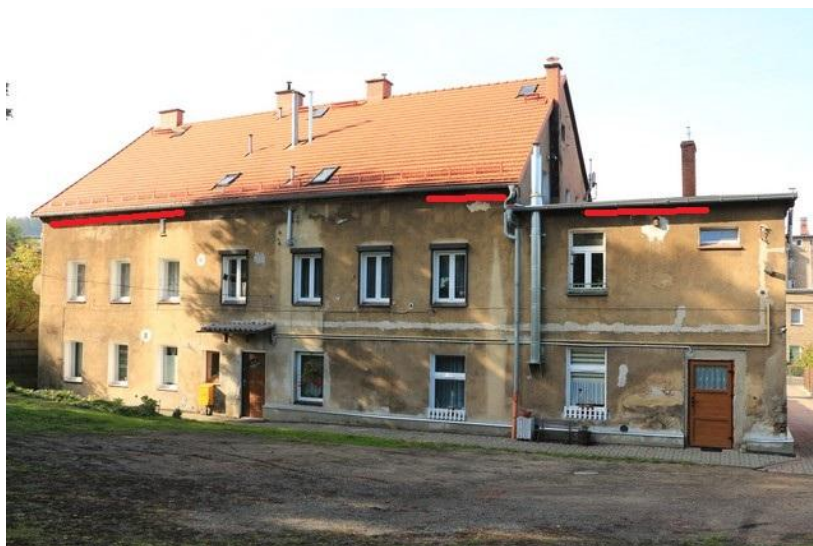
Ryc 20. Potencjalne siedliska nietoperzy w budynku przy ul. Równoległej 11 cz1

Ryc 21. Potencjalne siedliska nietoperzy w budynku przy ul. Równoległej 11 cz2

Ryc 22. Potencjalne siedliska nietoperzy w budynku przy ul. Równoległej 11 cz3

3	ul. Równoległa 11	6
4	ul. Równoległa 12	4
5	ul. Równoległa 16	4
6	ul. H. Sienkiewicza 34	4
7	ul. H. Sienkiewicza 41	8
8	ul. Solicka 2	6
<b>SUMA</b>		<b>42</b>

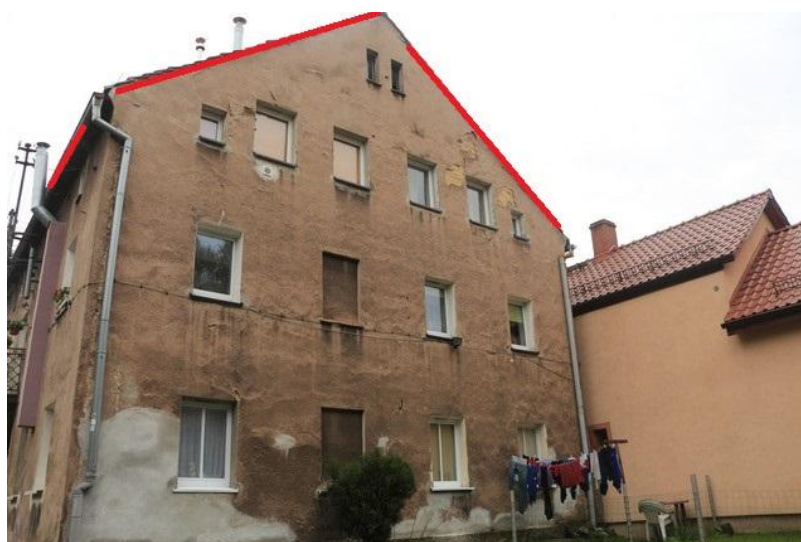
Ryc 23. Potencjalne siedliska nietoperzy w budynku przy ul. Równoległej 12 cz1

Ryc 24. Potencjalne siedliska nietoperzy w budynku przy ul. Równoległej 12 cz2

Ryc 25. Potencjalne siedliska nietoperzy w budynku przy ul. Równoległej 12 cz3

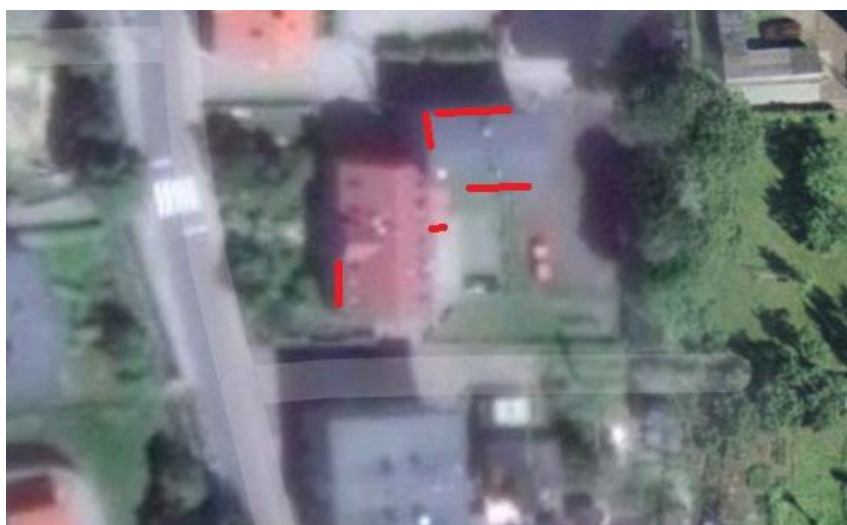
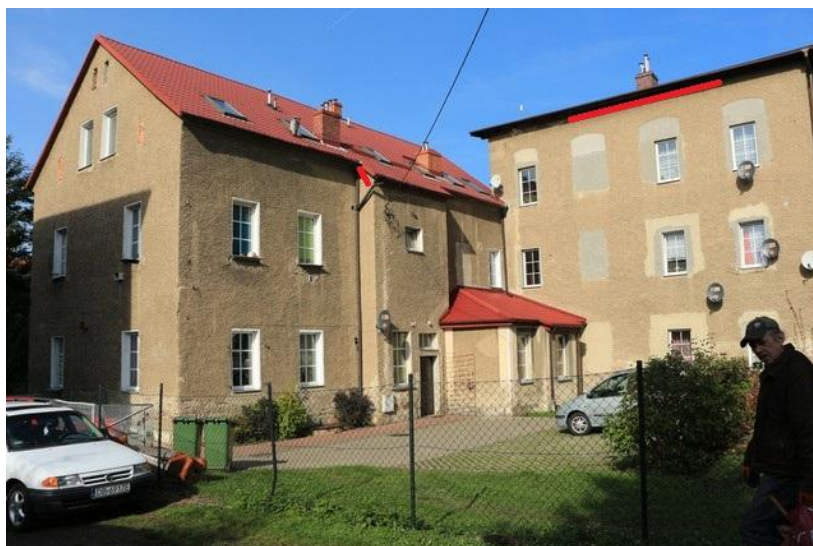
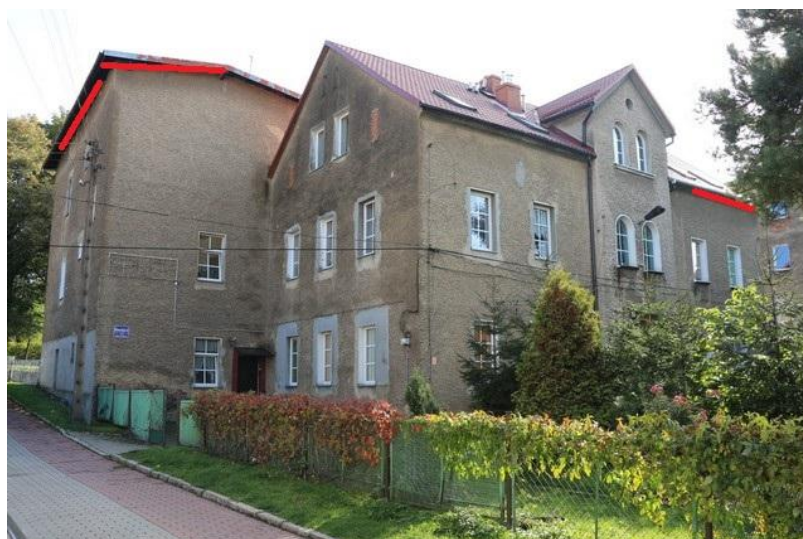
Ryc 26. Potencjalne siedliska nietoperzy w budynku przy ul. Równoległej 16 cz1

Ryc 27. Potencjalne siedliska nietoperzy w budynku przy ul. Równoległej 16 cz2

Ryc 28. Potencjalne siedliska nietoperzy w budynku przy ul. Równoległej 16 cz3

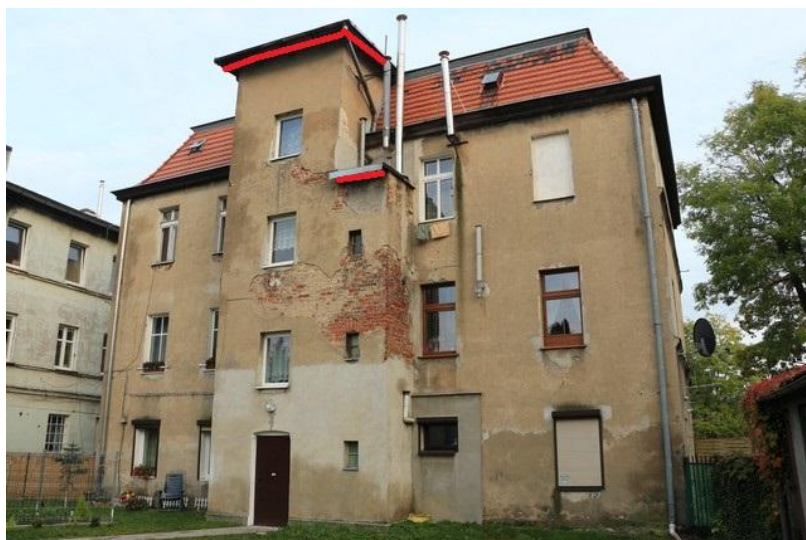
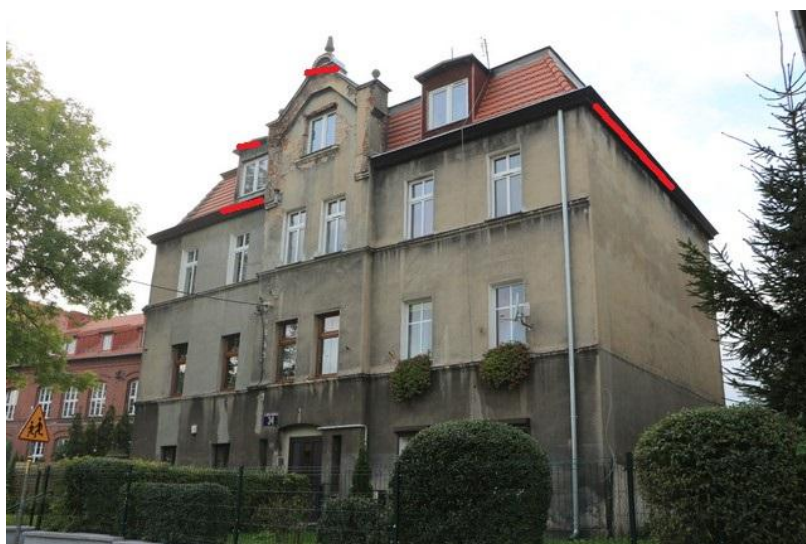
6	ul. Henryka Sienkiewicza 34	Siedliska zlokalizowane są powyżej ostatniej kondygnacji przy fasadzie, północno-wschodniej ścianie i na tyłach budynku w miejscu styku ściany, elementów drewnianych i metalowych. Są one stosunkowo liczne	1 siedlisko przy przybudówce
7	ul. Henryka Sienkiewicza 41	Siedliska zlokalizowane są powyżej ostatniej kondygnacji w miejscu styku ściany, elementów drewnianych i metalowych. Siedliska znajdują się na całej długości dachu.	Brak
8	ul. Solicka 2	Siedliska zlokalizowane w kilku miejscach na obu skrzydłach budynku,.	2 siedliska przy przybudówce

Ryc 29. Potencjalne siedliska nietoperzy w budynku przy ul. Sienkiewicza 34 cz1

Ryc 30. Potencjalne siedliska nietoperzy w budynku przy ul. Sienkiewicza 34 cz2

Ryc 31. Potencjalne siedliska nietoperzy w budynku przy ul. Sienkiewicza 34 cz3

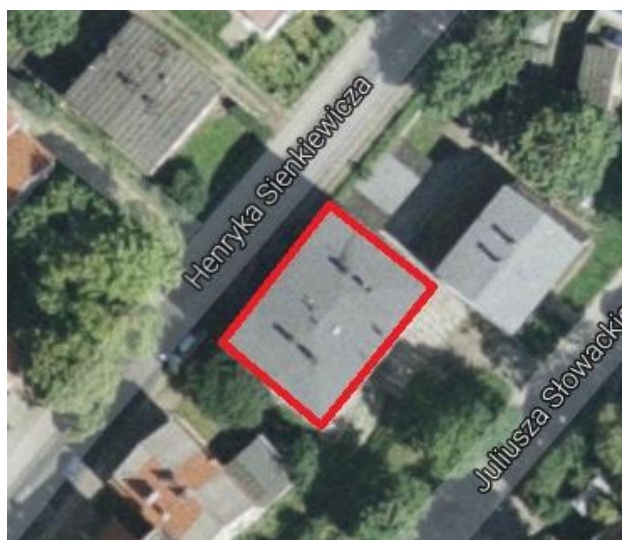
Ryc 32. Potencjalne siedliska nietoperzy w budynku przy ul. Sienkiewicza 41a cz1

Ryc 33. Potencjalne siedliska nietoperzy w budynku przy Sienkiewicza 41a cz2

Ryc 34. Potencjalne siedliska nietoperzy w budynku przy ul. Sienkiewicza 41a cz3

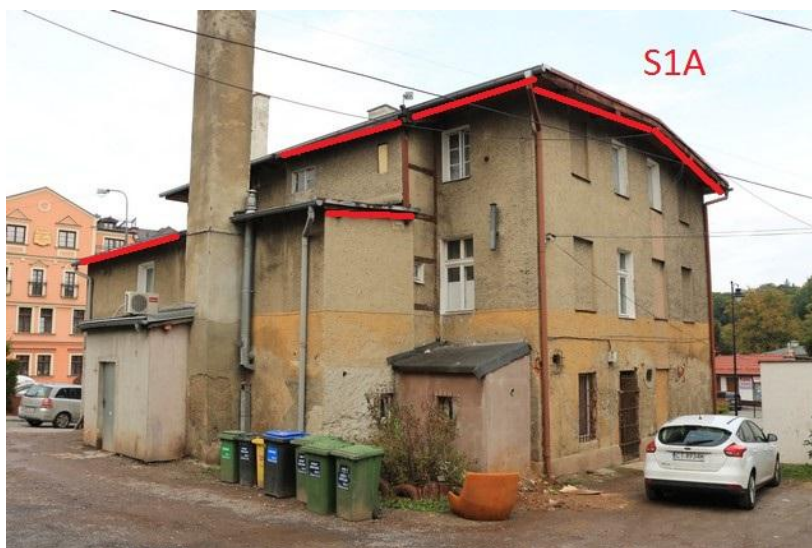
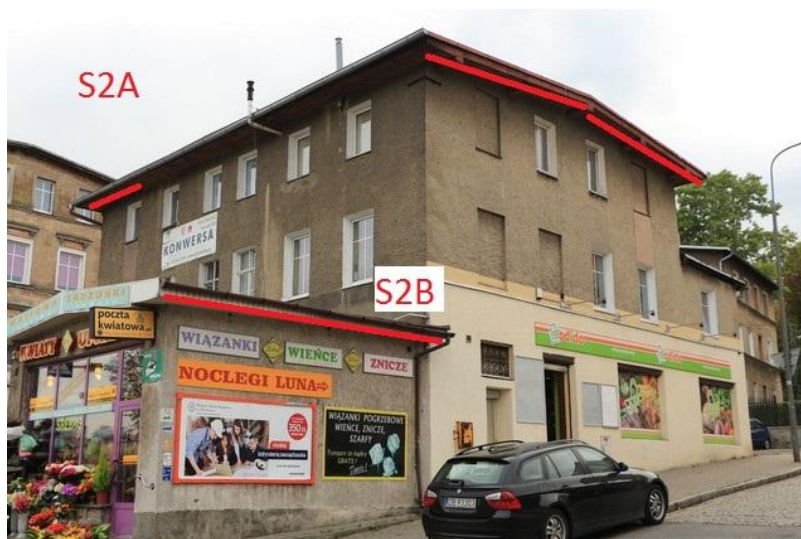
Ryc 35. Potencjalne siedliska nietoperzy w budynku przy ul. Solickiej 2 cz1

Ryc 36. Potencjalne siedliska nietoperzy w budynku przy ul. Solickiej 2 cz2

Ryc 37. Potencjalne siedliska nietoperzy w budynku przy ul. Solickiej 2 cz3

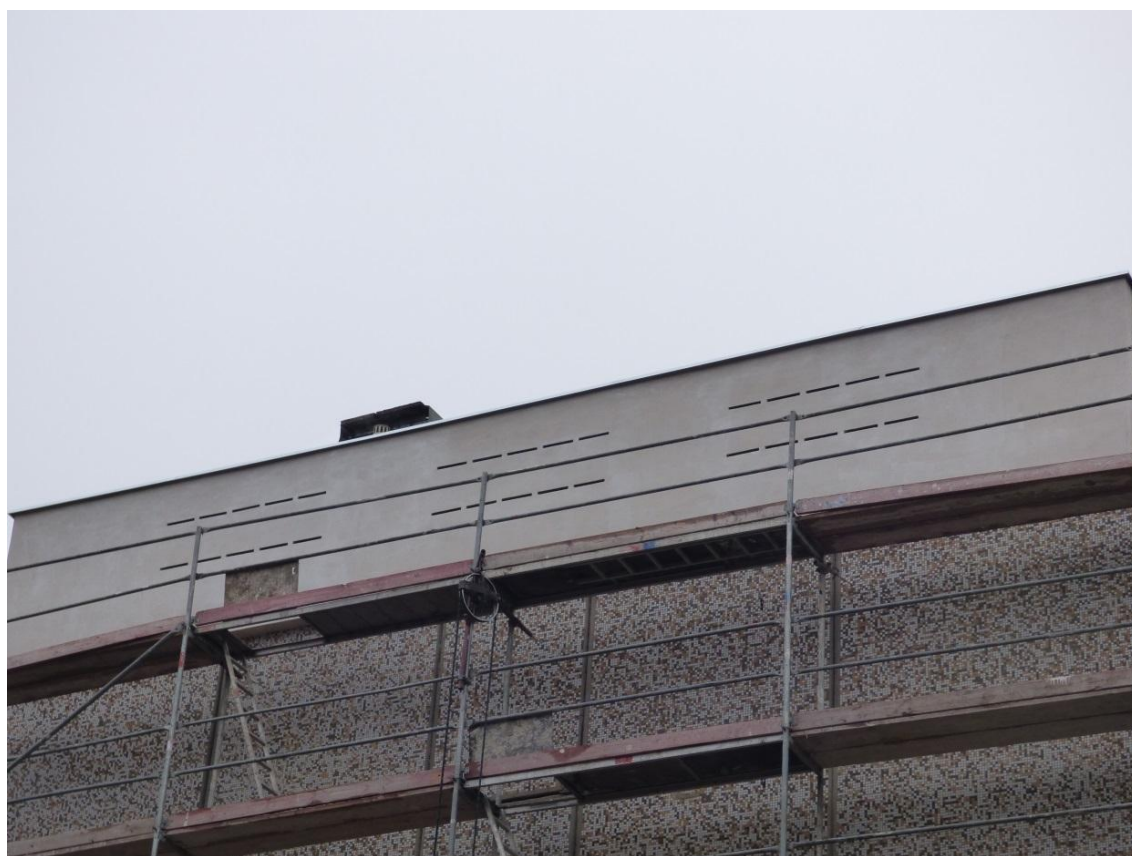
Ryc 40. Budki podtynkowe dla nietoperzy – przykład ściany bloku z 30 dużymi budkami dla nietoperzy.

W związku z tym, że termomodernizacja trwale uniemożliwi nietoperzom korzystanie ze szpar w budynku, zaleca się umieszczenie w warstwie izolacyjnej każdego z budynków, lub na niej siedlisk zastępczych tj. trocinobetonowych budek/schronów dla nietoperzy. Schrony należy umieścić na wysokości ostatniej kondygnacji lub ponad nią. Budki powinny znajdować się w oddaleniu od okien na dowolnej ścianie budynku. Przy czym najbardziej optymalne są wystawy południowa, zachodnia i wschodnia. Budki mogą wisieć obok siebie. Zawieszenia budek można dokonać w trakcie prac termomodernizacyjnych lub po ich zakończeniu. Liczba zalecanych budek jest uzależniona od jakości i liczby potencjalnych siedlisk, jak również stwierdzonej w okolicy budek aktywności.

W celu zmniejszenia strat ciepła budki podtynkowe można powiesić na ścianie nieogrzewanych pomieszczeń lub zastąpić konstrukcje podtynkowe, budkami natynkowymi.

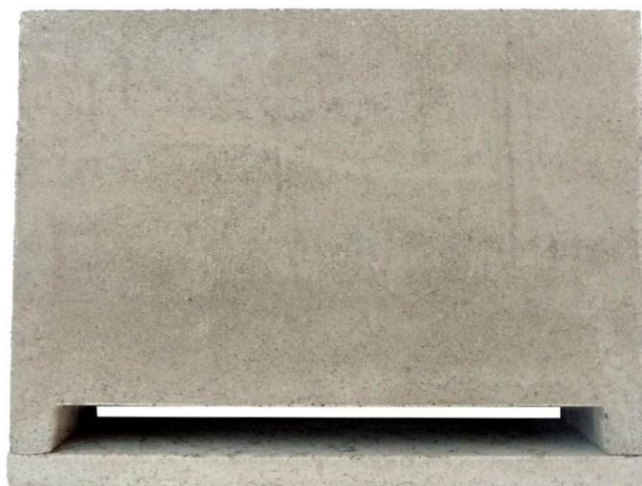
Ryc 41. Przykładowa budka trocinobetonowa dla nietoperzy typ ANS-3 (źródło: <http://budkilegowe.com/>)
