Ekspertyza chiropterologiczna na potrzeby termomodernizacji budynków wielorodzinnych zlokalizowanych w Szczawnie Zdroju

przy ul: Kolejowej 15, Okrężnej 3, Równoległej 11, 12, 16, Sienkiewicza 34, 41a i Solickiej 2

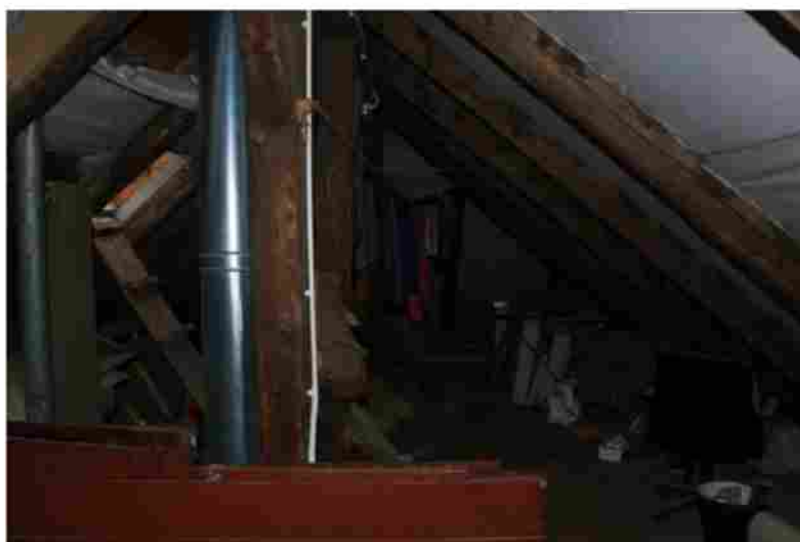
W budynkach nie stwierdzono kolonii rozrodczych nietoperzy. Nie stwierdzono wylotów z budynków, ani śladów odchodów. Stropodachy i poddasza były użytkowane i nieatrakcyjne dla nietoperzy. Na stwierdzono śladów bytowania nietoperzy na poddaszach.

Ryc 9. Użytkowane poddasze w budynku przy ul. Okrężnej 3

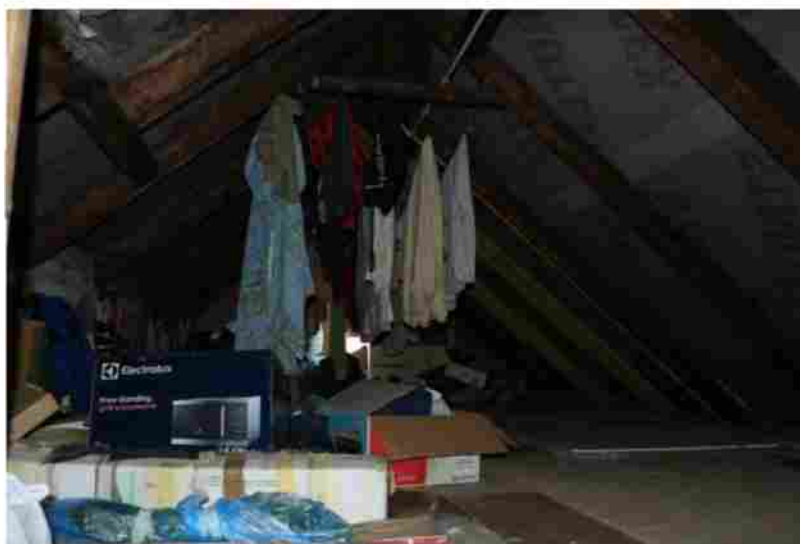
Ryc 10. Użytkowane poddasze w budynku przy ul. Równoległej 16

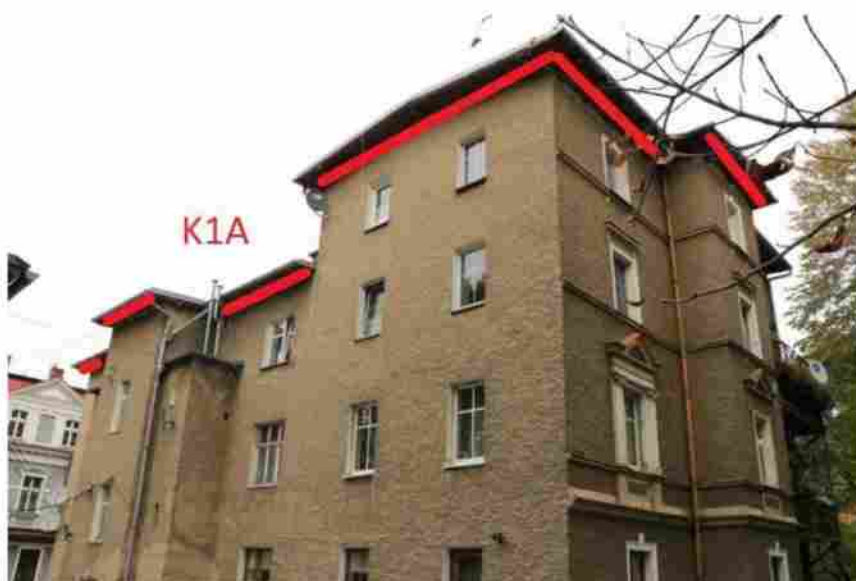
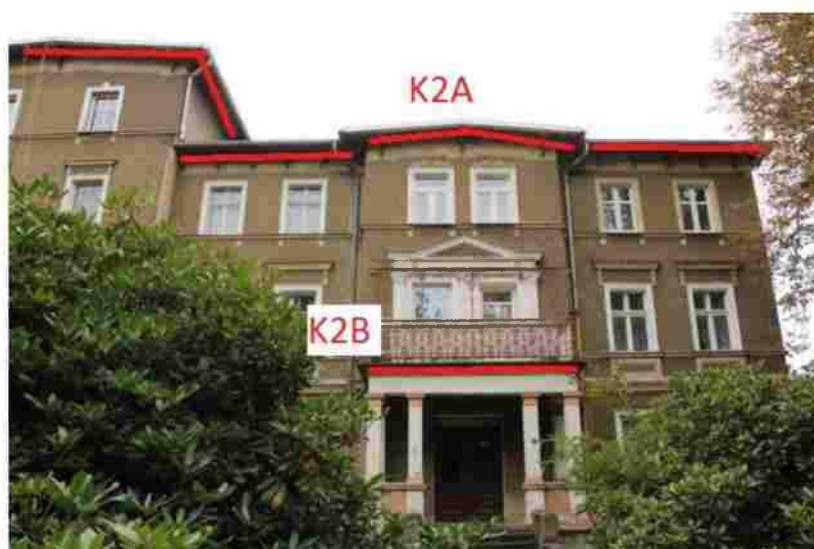
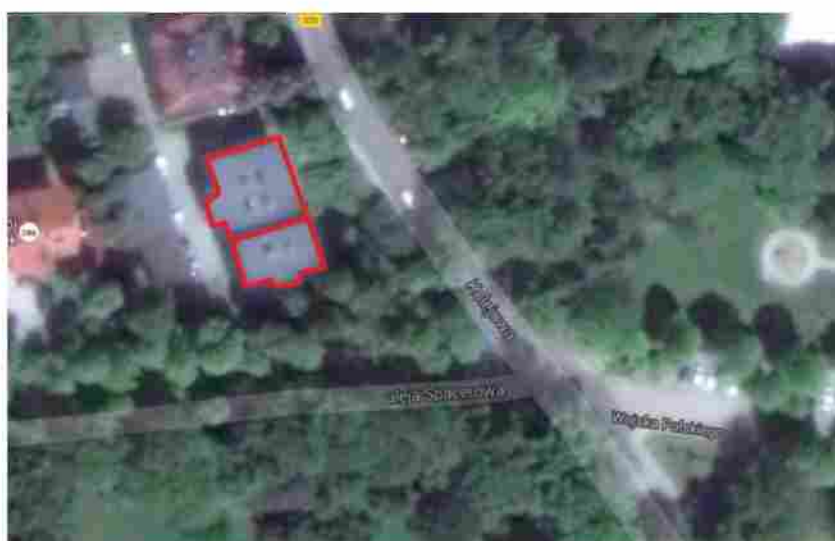
Ryc 14. Potencjalne siedliska nietoperzy w budynku przy ul. Kolejowej 15 cz1

Ryc 15. Potencjalne siedliska nietoperzy w budynku przy ul. Kolejowej 15 cz2

Ryc 16. Potencjalne siedliska nietoperzy w budynku przy ul. Kolejowej 15 cz3

W związku z tym, że termomodernizacja trwale uniemożliwi nietoperzom korzystanie ze szpar w budynku, zaleca się umieszczenie w warstwie izolacyjnej każdego z budynków, lub na niej siedlisk zastępczych tj. trocinobetonowych budek/schronów dla nietoperzy. Schrony należy umieścić na wysokości ostatniej kondygnacji lub ponad nią. Budki powinny znajdować się w oddaleniu od okien na dowolnej ścianie budynku. Przy czym najbardziej optymalne są wystawy południowa, zachodnia i wschodnia. Budki mogą wisieć obok siebie. Zawieszenia budek można dokonać w trakcie prac termomodernizacyjnych lub po ich zakończeniu. Liczba zalecanych budek jest uzależniona od jakości i liczby potencjalnych siedlisk, jak również stwierdzonej w okolicy budek aktywności.

LP	Adres	Liczba budek kompensujących dla nietoperzy
1	ul. Kolejowa 15	6
2	ul. Okrężna 3	4

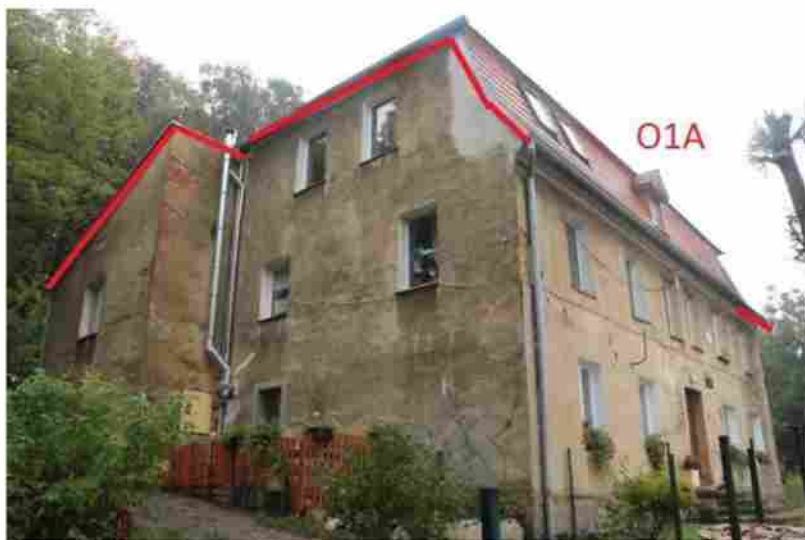
Ryc 17. Potencjalne siedliska nietoperzy w budynku przy ul. Okrężnej 3 cz1

Ryc 18. Potencjalne siedliska nietoperzy w budynku przy ul. Okrężnej 3 cz2

Ryc 19. Potencjalne siedliska nietoperzy w budynku przy ul. Okrężnej 3 cz3

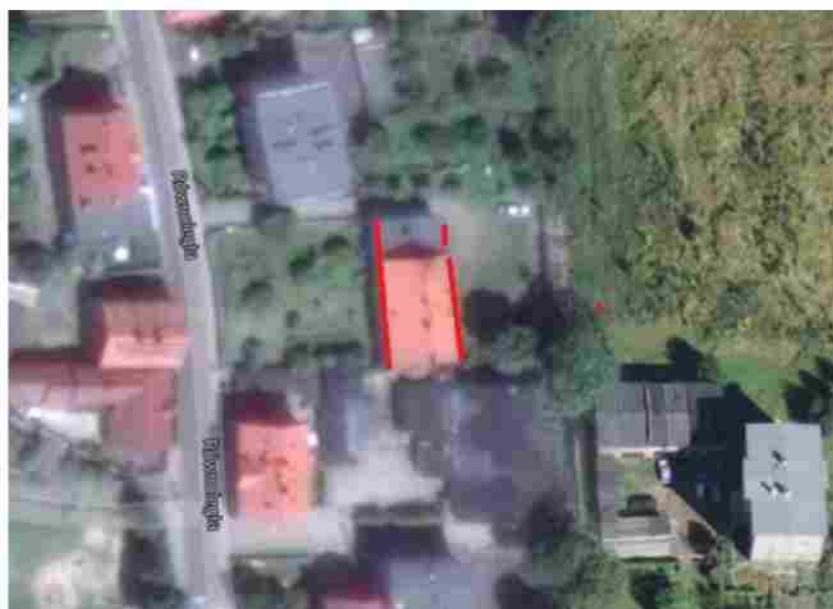
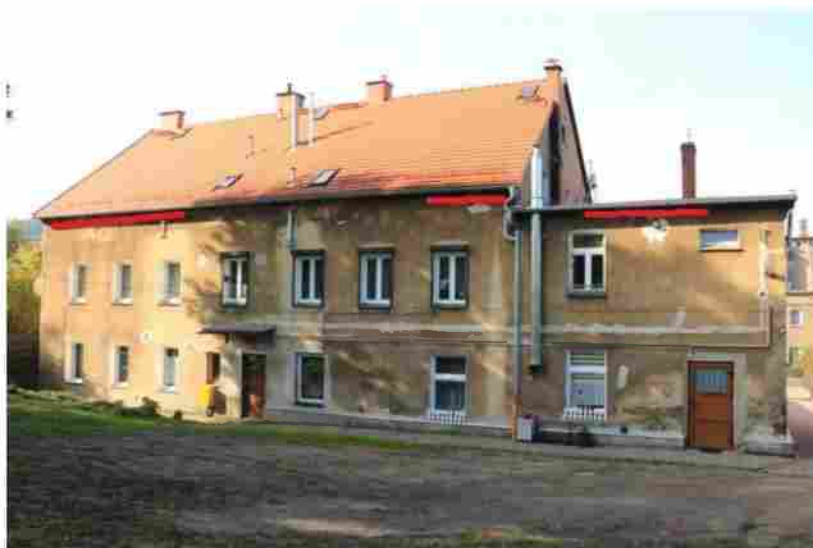
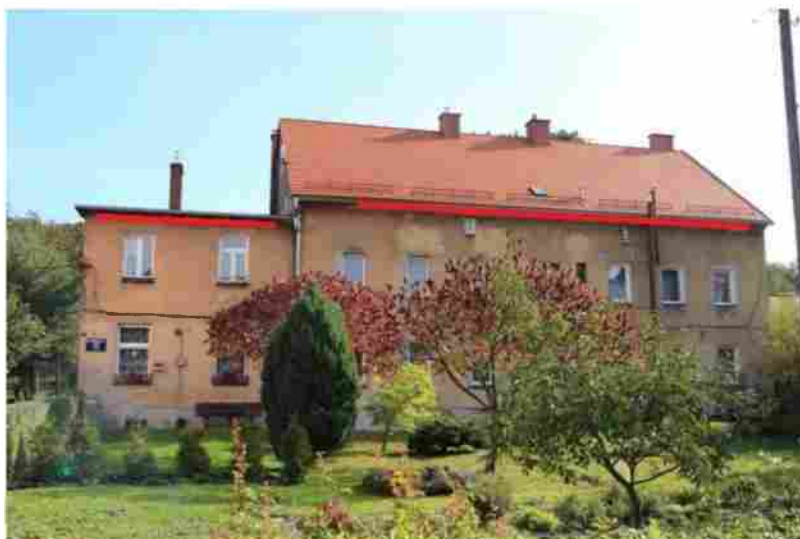
Ryc 20. Potencjalne siedliska nietoperzy w budynku przy ul. Równoległej 11 cz1

Ryc 21. Potencjalne siedliska nietoperzy w budynku przy ul. Równoległej 11 cz2

Ryc 22. Potencjalne siedliska nietoperzy w budynku przy ul. Równoległej 11 cz3

3	ul. Równoległa 11	6
4	ul. Równoległa 12	4
5	ul. Równoległa 16	4
6	ul. H. Sienkiewicza 34	4
7	ul. H. Sienkiewicza 41	8
8	ul. Solicka 2	6
SUMA		42

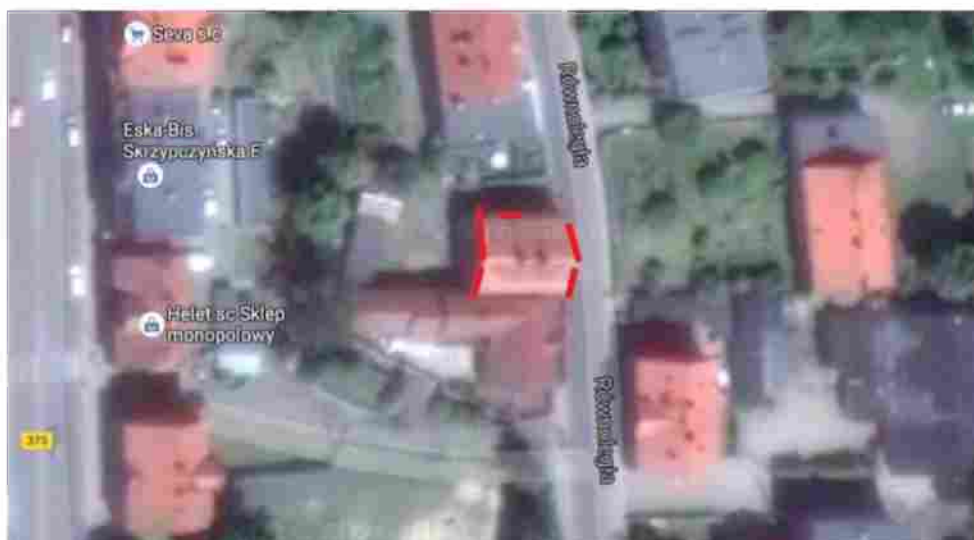
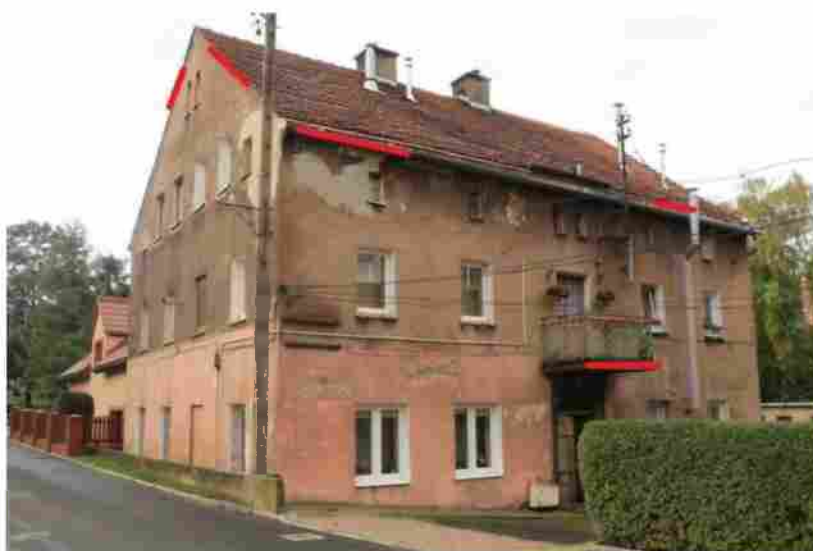
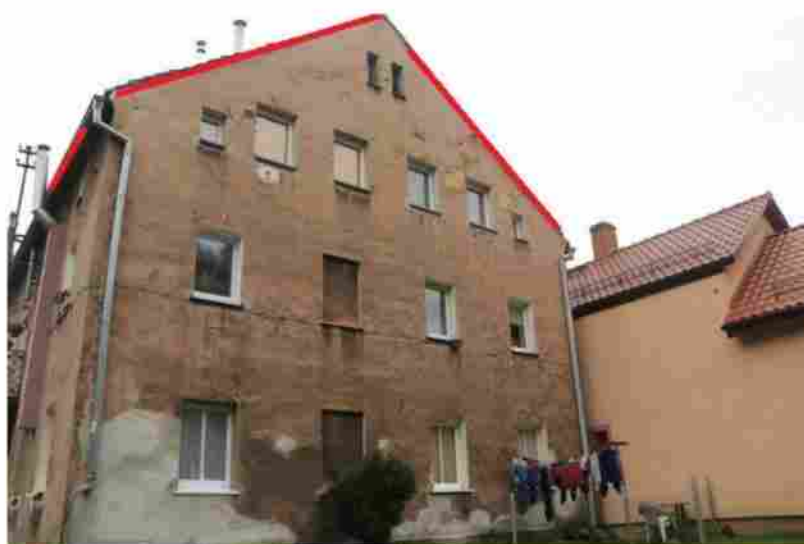
Ryc 23. Potencjalne siedliska nietoperzy w budynku przy ul. Równoległej 12 cz1

Ryc 24. Potencjalne siedliska nietoperzy w budynku przy ul. Równoległej 12 cz2

Ryc 25. Potencjalne siedliska nietoperzy w budynku przy ul. Równoległej 12 cz3

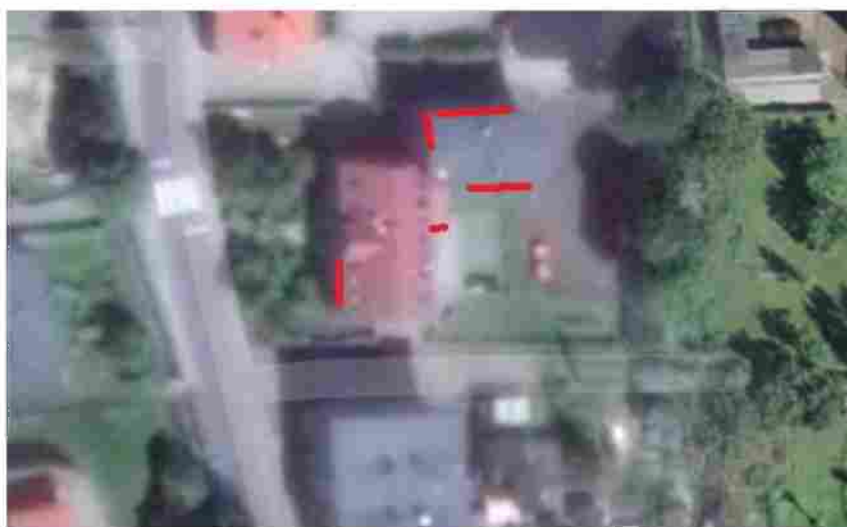
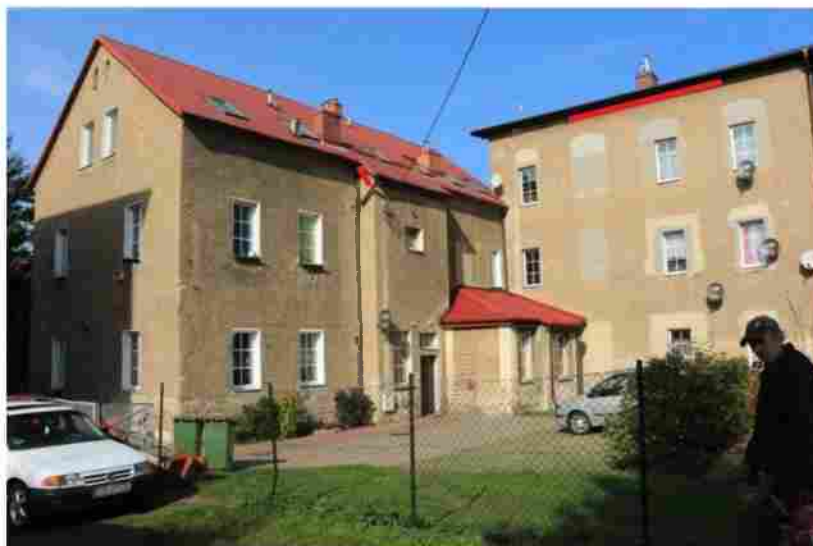
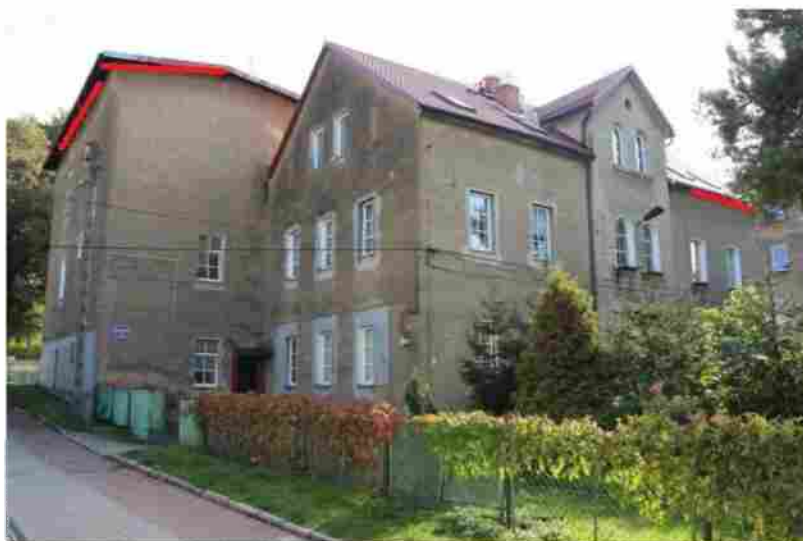
Ryc 26. Potencjalne siedliska nietoperzy w budynku przy ul. Równoległej 16 cz1

Ryc 27. Potencjalne siedliska nietoperzy w budynku przy ul. Równoległej 16 cz2

Ryc 28. Potencjalne siedliska nietoperzy w budynku przy ul. Równoległej 16 cz3

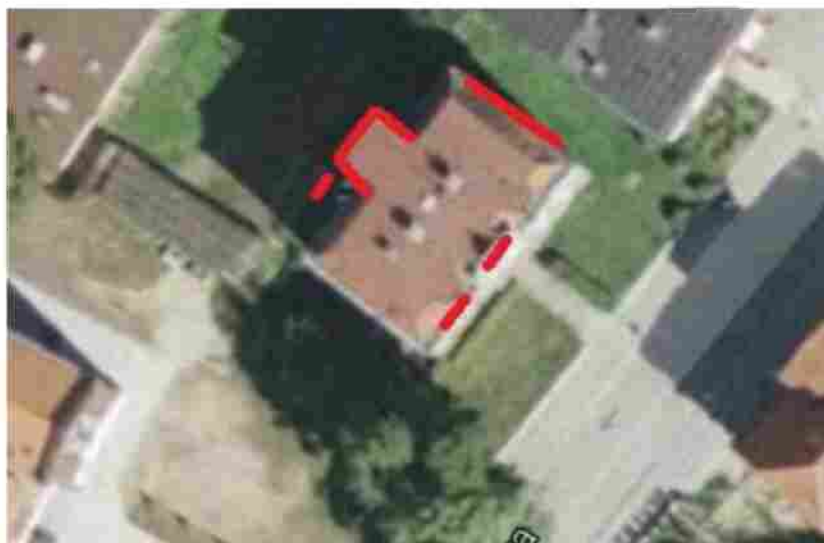
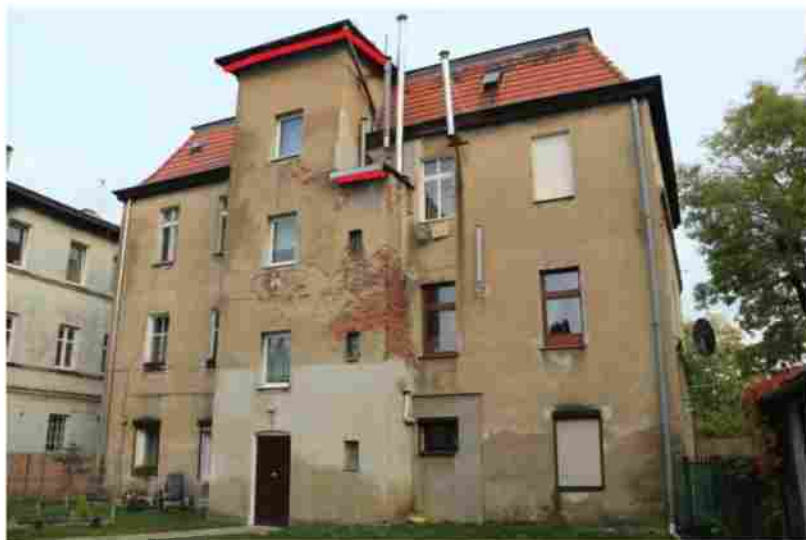
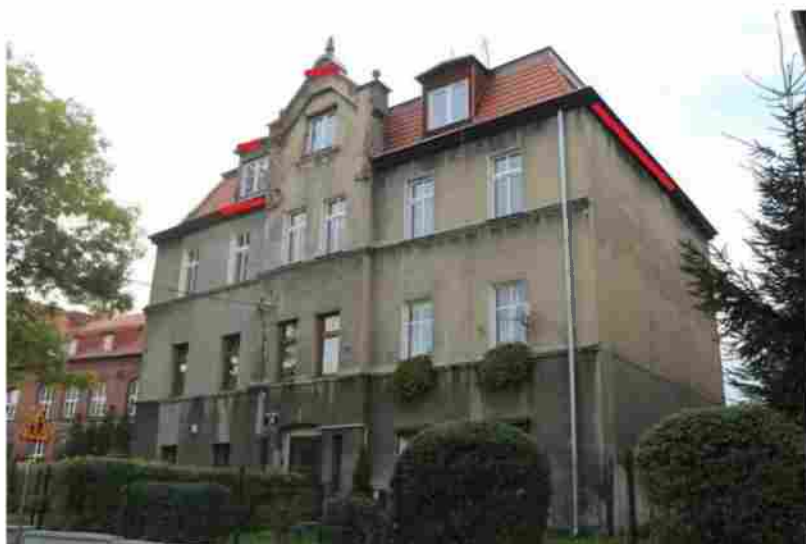
6	ul. Henryka Sienkiewicza 34	Siedliska zlokalizowane są powyżej ostatniej kondygnacji przy fasadzie, północno-wschodniej ścianie i na tyłach budynku w miejscu styku ściany, elementów drewnianych i metalowych. Są one stosunkowo liczne	1 siedlisko przy przybudówce
7	ul. Henryka Sienkiewicza 41	Siedliska zlokalizowane są powyżej ostatniej kondygnacji w miejscu styku ściany, elementów drewnianych i metalowych. Siedliska znajdują się na całej długości dachu.	Brak
8	ul. Solicka 2	Siedliska zlokalizowane w kilku miejscach na obu skrzydłach budynku,.	2 siedliska przy przybudówce

Ryc 29. Potencjalne siedliska nietoperzy w budynku przy ul. Sienkiewicza 34 cz1

Ryc 30. Potencjalne siedliska nietoperzy w budynku przy ul. Sienkiewicza 34 cz2

Ryc 31. Potencjalne siedliska nietoperzy w budynku przy ul. Sienkiewicza 34 cz3

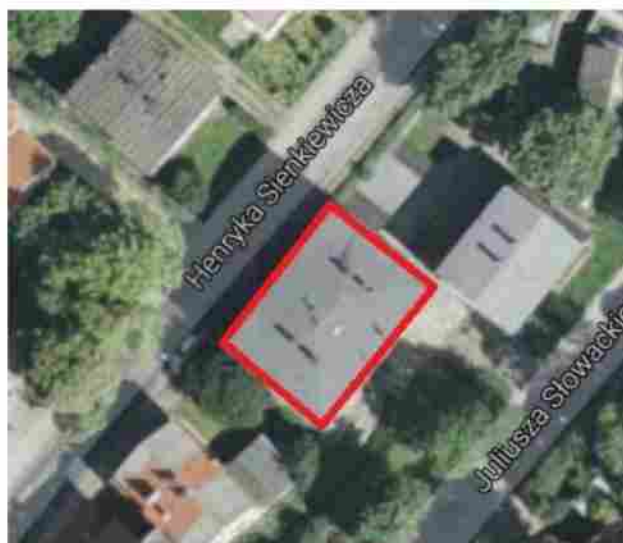
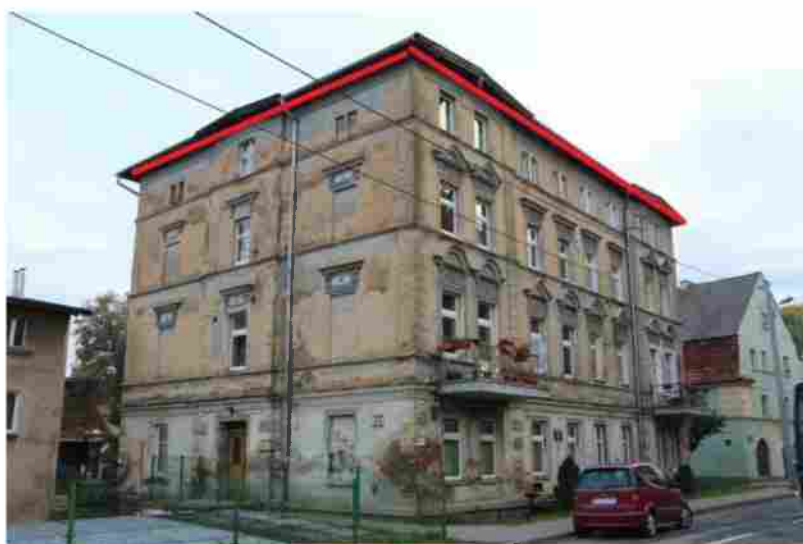
Ryc 32. Potencjalne siedliska nietoperzy w budynku przy ul. Sienkiewicza 41a cz1

Ryc 33. Potencjalne siedliska nietoperzy w budynku przy Sienkiewicza 41a cz2

Ryc 34. Potencjalne siedliska nietoperzy w budynku przy ul. Sienkiewicza 41a cz3

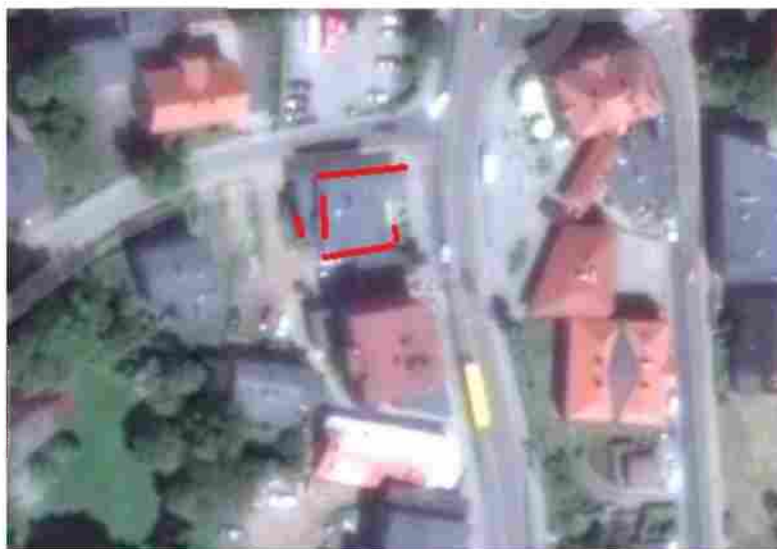
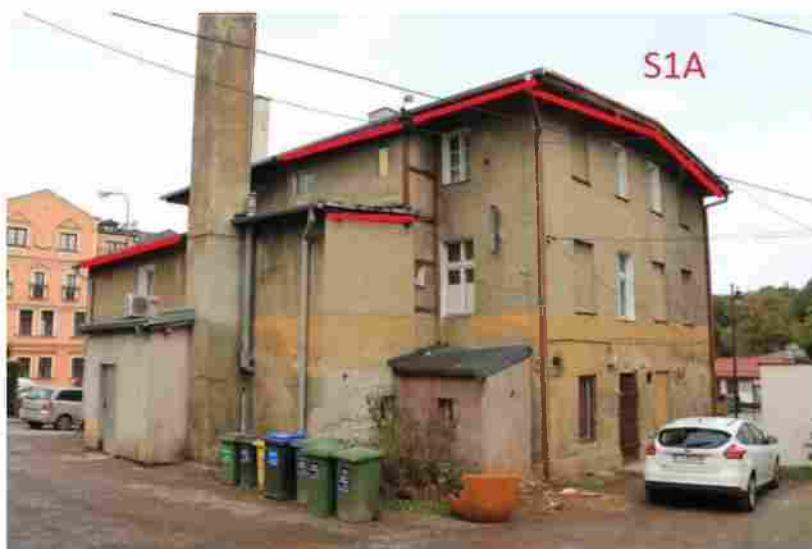
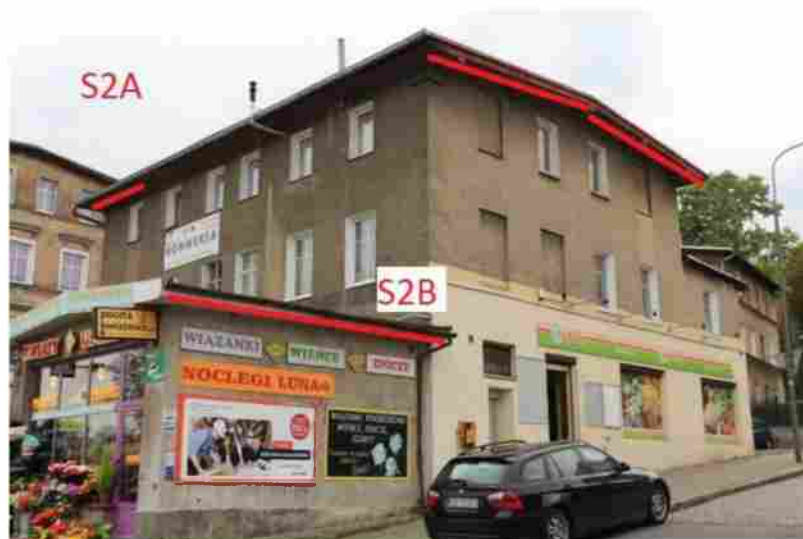
Ryc 35. Potencjalne siedliska nietoperzy w budynku przy ul. Solickiej 2 cz1

Ryc 36. Potencjalne siedliska nietoperzy w budynku przy ul. Solickiej 2 cz2

Ryc 37. Potencjalne siedliska nietoperzy w budynku przy ul. Solickiej 2 cz3

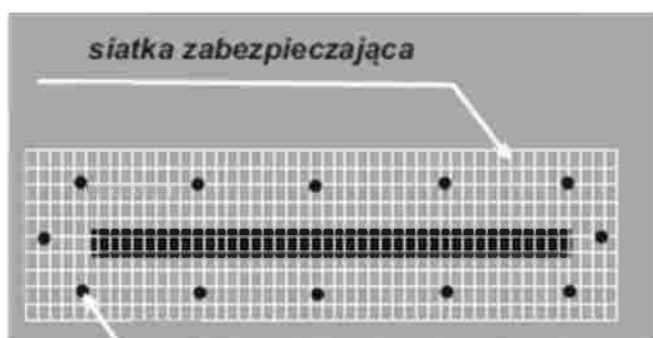
Ryc 39. Siatka zabezpieczająca.

W związku ze stwierdzeniem potencjalnych siedlisk nietoperzy we wszystkich analizowanych budynkach należy przed rozpoczęciem prac zabezpieczyć opisane we ekspertyzie. Należy przymocować wokół szczeliny dość sztywną plastikową siatkę umożliwiającą wyjście nietoperza ze szczeliny, która jednak po jego wyjściu z powrotem będzie przylegać do otworu.
