Ekspertyza chiropterologiczna na potrzeby termomodernizacji budynków wielorodzinnych zlokalizowanych w Szczawnie Zdroju

przy ul: Kolejowej 15, Okrężnej 3, Równoległej 11, 12, 16, Sienkiewicza 34, 41a i Solickiej 2

Poznań 2016

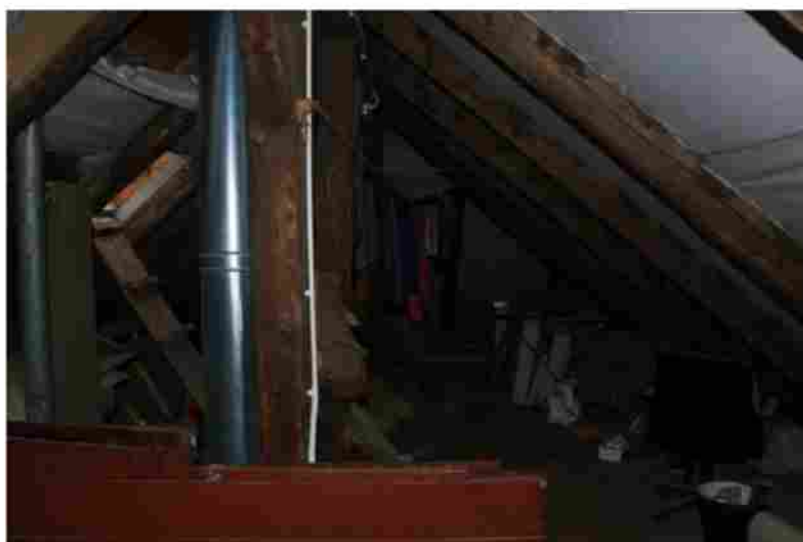
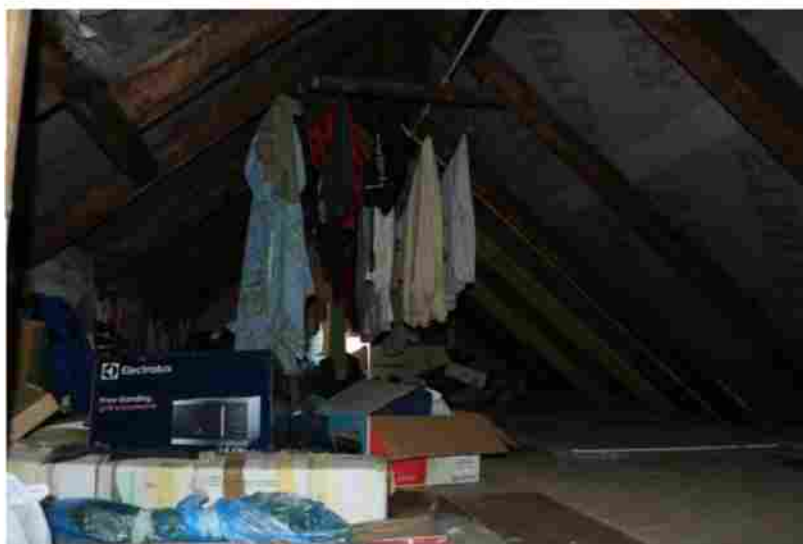
W budynkach nie stwierdzono kolonii rozrodczych nietoperzy. Nie stwierdzono wylotów z budynków, ani śladów odchodów. Stropodachy i poddasza były użytkowane i nieatrakcyjne dla nietoperzy. Na stwierdzono śladów bytowania nietoperzy na poddaszach.

Ryc 9. Użytkowane poddasze w budynku przy ul. Okrężnej 3

Ryc 10. Użytkowane poddasze w budynku przy ul. Równoległej 16

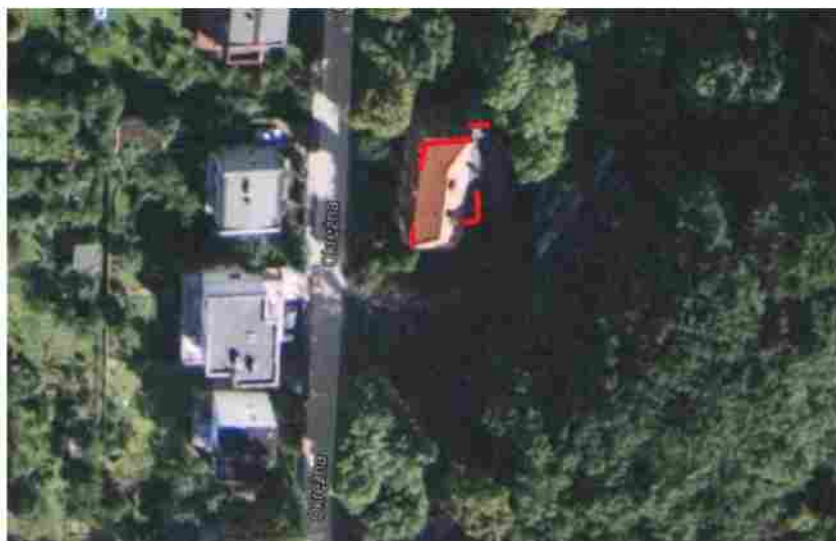
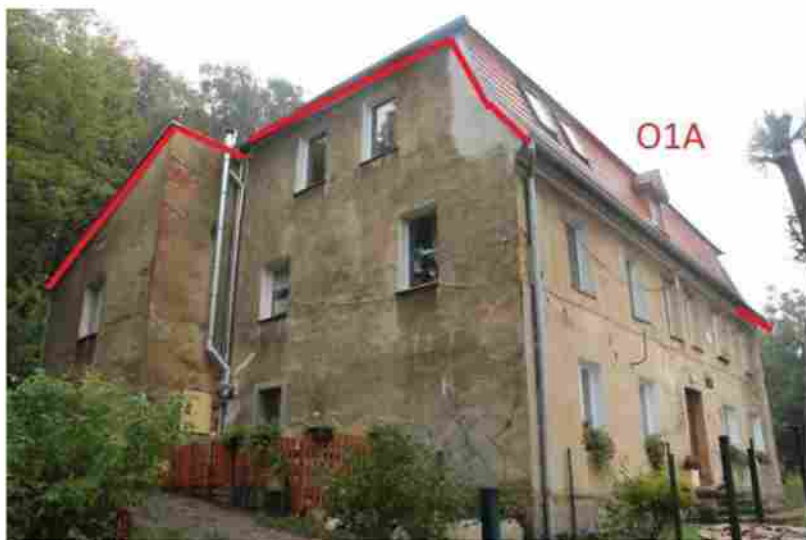
LP	Budynek	Siedliska pod opierzeniem	Inne siedliska
1	ul. Kolejowa 15	Siedliska zlokalizowane są powyżej ostatniej kondygnacji w miejscu styku ściany, elementów drewnianych i metalowych. Siedliska są niemal na całej długości dachu.	1 siedlisko pod parapetem
2	ul. Okrężna 3	Siedliska zlokalizowane są powyżej ostatniej kondygnacji w miejscu styku ściany, elementów drewnianych i metalowych. Są one stosunkowo nieliczne.	1 siedlisko przy drewnianej przybudówce
3	ul. Równoległa 11	Siedliska zlokalizowane są po stronie wschodniej i zachodniej powyżej ostatniej kondygnacji w miejscu styku ściany, elementów drewnianych i metalowych.	Brak
4	ul. Równoległa 12	Siedliska zlokalizowane są głównie po stronie wschodniej i zachodniej powyżej ostatniej kondygnacji w miejscu styku ściany, elementów drewnianych i metalowych. Jedno siedlisko znajduje się po stronie północnej.	Brak
5	ul. Równoległa 16	Siedliska zlokalizowane w kilku miejscach na obu skrzydłach budynku, powyżej ostatniej kondygnacji w miejscu styku ściany, elementów drewnianych i metalowych.	Brak

Ryc 17. Potencjalne siedliska nietoperzy w budynku przy ul. Okrężnej 3 cz1

Ryc 18. Potencjalne siedliska nietoperzy w budynku przy ul. Okrężnej 3 cz2

Ryc 19. Potencjalne siedliska nietoperzy w budynku przy ul. Okrężnej 3 cz3

W związku z tym, że termomodernizacja trwale uniemożliwi nietoperzom korzystanie ze szpar w budynku, zaleca się umieszczenie w warstwie izolacyjnej każdego z budynków, lub na niej siedlisk zastępczych tj. trocinobetonowych budek/schronów dla nietoperzy. Schrony należy umieścić na wysokości ostatniej kondygnacji lub ponad nią. Budki powinny znajdować się w oddaleniu od okien na dowolnej ścianie budynku. Przy czym najbardziej optymalne są wystawy południowa, zachodnia i wschodnia. Budki mogą wisieć obok siebie. Zawieszenia budek można dokonać w trakcie prac termomodernizacyjnych lub po ich zakończeniu. Liczba zalecanych budek jest uzależniona od jakości i liczby potencjalnych siedlisk, jak również stwierdzonej w okolicy budek aktywności.

LP	Adres	Liczba budek kompensujących dla nietoperzy
1	ul. Kolejowa 15	6
2	ul. Okrężna 3	4

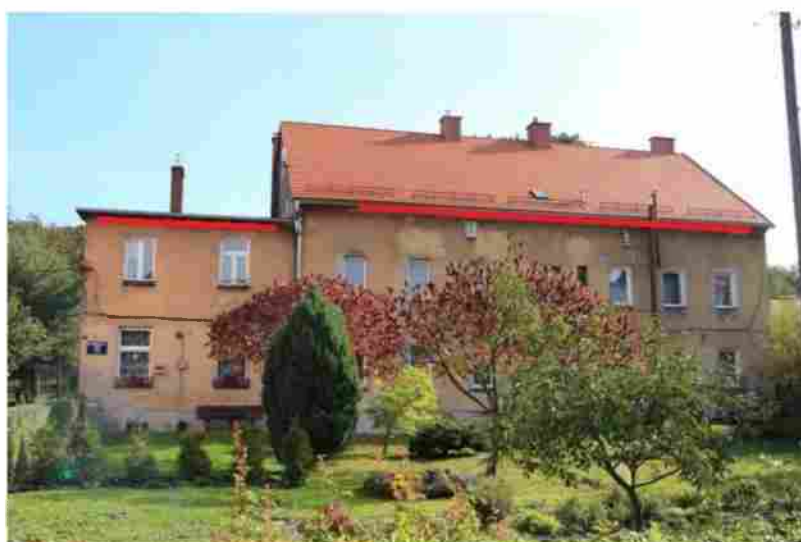
Ryc 20. Potencjalne siedliska nietoperzy w budynku przy ul. Równoległej 11 cz1

Ryc 21. Potencjalne siedliska nietoperzy w budynku przy ul. Równoległej 11 cz2

Ryc 22. Potencjalne siedliska nietoperzy w budynku przy ul. Równoległej 11 cz3

3	ul. Równoległa 11	6
4	ul. Równoległa 12	4
5	ul. Równoległa 16	4
6	ul. H. Sienkiewicza 34	4
7	ul. H. Sienkiewicza 41	8
8	ul. Solicka 2	6
SUMA		42

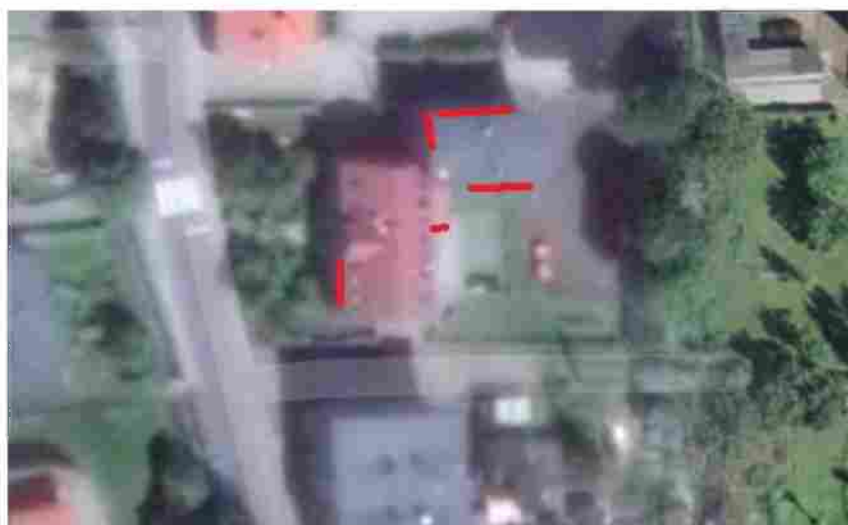
Ryc 26. Potencjalne siedliska nietoperzy w budynku przy ul. Równoległej 16 cz1

Ryc 27. Potencjalne siedliska nietoperzy w budynku przy ul. Równoległej 16 cz2

Ryc 28. Potencjalne siedliska nietoperzy w budynku przy ul. Równoległej 16 cz3

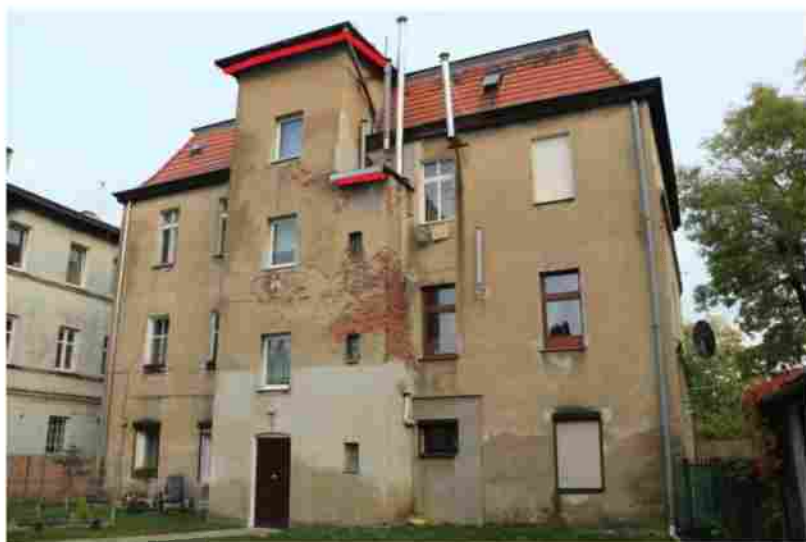
6	ul. Henryka Sienkiewicza 34	Siedliska zlokalizowane są powyżej ostatniej kondygnacji przy fasadzie, północno-wschodniej ścianie i na tyłach budynku w miejscu styku ściany, elementów drewnianych i metalowych. Są one stosunkowo liczne	1 siedlisko przy przybudówce
7	ul. Henryka Sienkiewicza 41	Siedliska zlokalizowane są powyżej ostatniej kondygnacji w miejscu styku ściany, elementów drewnianych i metalowych. Siedliska znajdują się na całej długości dachu.	Brak
8	ul. Solicka 2	Siedliska zlokalizowane w kilku miejscach na obu skrzydłach budynku,.	2 siedliska przy przybudówce

Ryc 29. Potencjalne siedliska nietoperzy w budynku przy ul. Sienkiewicza 34 cz1

Ryc 30. Potencjalne siedliska nietoperzy w budynku przy ul. Sienkiewicza 34 cz2

Ryc 31. Potencjalne siedliska nietoperzy w budynku przy ul. Sienkiewicza 34 cz3

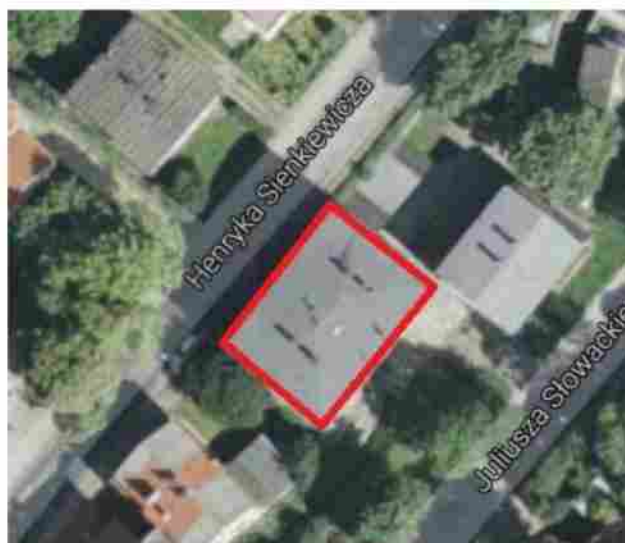
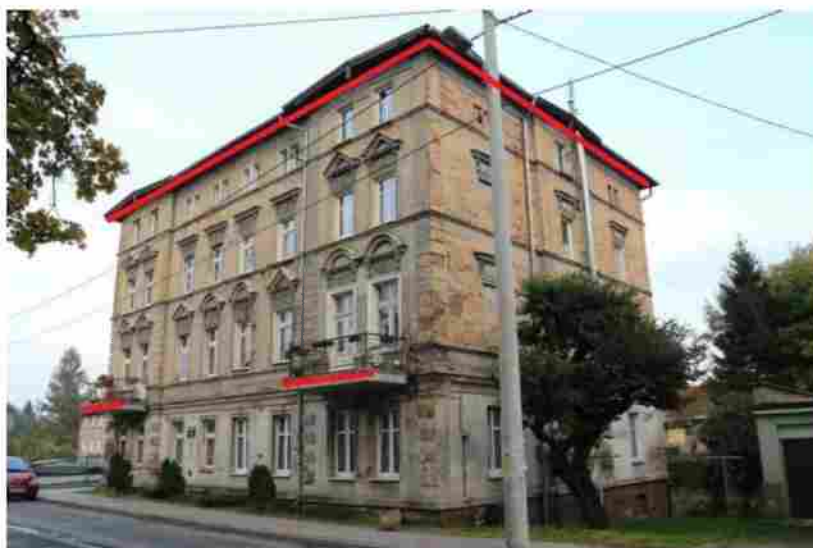
Ryc 32. Potencjalne siedliska nietoperzy w budynku przy ul. Sienkiewicza 41a cz1

Ryc 33. Potencjalne siedliska nietoperzy w budynku przy Sienkiewicza 41a cz2

Ryc 34. Potencjalne siedliska nietoperzy w budynku przy ul. Sienkiewicza 41a cz3

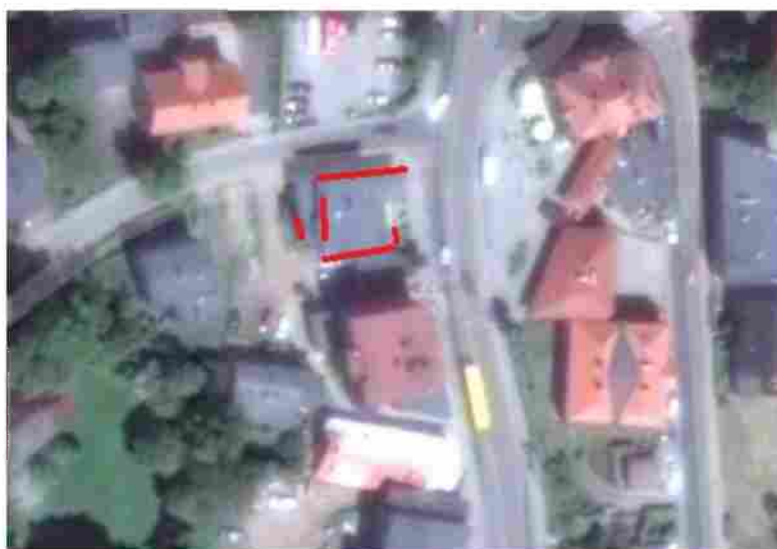
Ryc 35. Potencjalne siedliska nietoperzy w budynku przy ul. Solickiej 2 cz1

Ryc 36. Potencjalne siedliska nietoperzy w budynku przy ul. Solickiej 2 cz2

Ryc 37. Potencjalne siedliska nietoperzy w budynku przy ul. Solickiej 2 cz3
