Ekspertyza ornitologiczna  
na potrzeby termomodernizacji  
budynków mieszkalnych położonych  
przy ulicach: Okrężnej 3, Równoległej 11,  
Równoległej 12, Równoległej 16,  
Solickiej 2, Kolejowej 15,  
Sienkiewicza 34 i Sienkiewicza 41a w  
Szczawnie - Zdroju

Opracowanie stanowi ekspertyzę ornitologiczną dla budynków położonych przy ulicach: Okrężnej 3, Równoległej 11, Równoległej 12, Równoległej 16, Solickiej 2, Kolejowej 15, Sienkiewicza 34 i Sienkiewicza 41a w Szczawnie - Zdroju, woj. dolnośląskie przed zaplanowanym przedsięwzięciem z zakresu termomodernizacji. Wykonano ją na podstawie przeprowadzonej w terenie inwentaryzacji gniazd i siedlisk chronionych gatunków ptaków. Ekspertyza jest częścią postępowania mającego na celu zgodne z prawem usunięcie gniazd i siedlisk gatunków chronionych ptaków, a także ich skompensowanie.

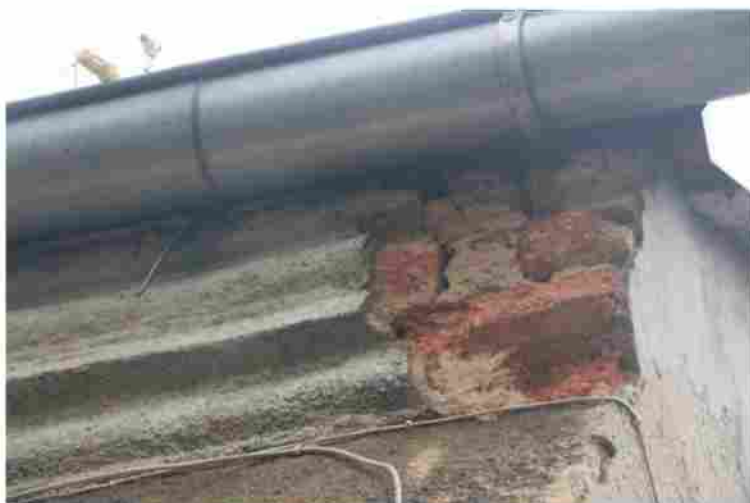
Ryc. 3. Budynek przy ul. Okrężnej 3, widok na potencjalne miejsca lęgowe ptaków w szczelinach za rynną.

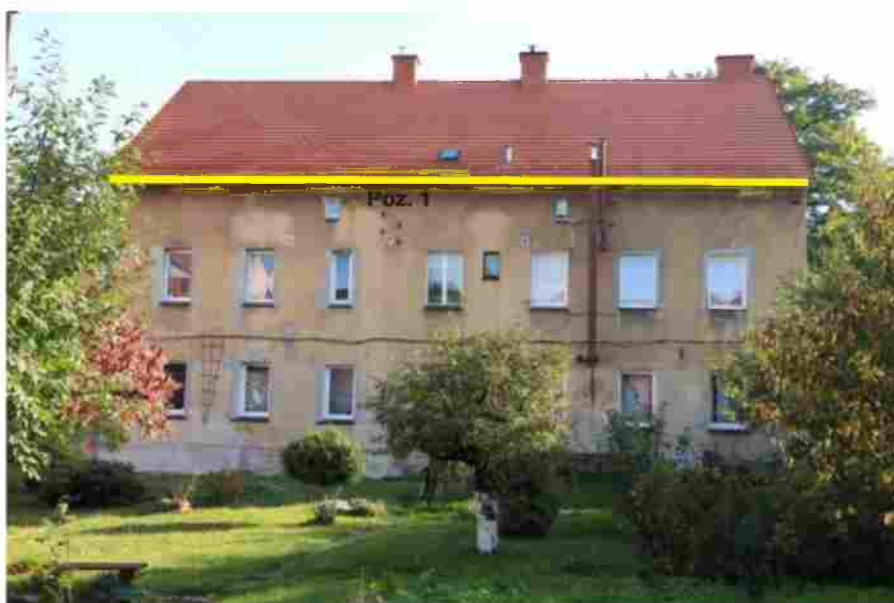
Ryc. 4. Elewacja zachodnia budynku przy ul. Równoległej 11 z zaznaczeniem miejsc stwierdzenia gniazd i siedlisk ptaków (żółta linia).

- Poz. 1. Na elewacji zachodniej w szczelinie pod okapem na łączeniu muru i rynny, stwierdzono: 7 gniazd i siedlisk wróbla (na podstawie charakterystycznych dla gniazdowania śladów kału, materiału gniazdowego), 5 siedlisk jerzyka (ślady od ogonów pod wąskimi otworami), 3 siedliska kawki (ślady ogonów pod dużymi otworami). Ponadto stwierdzono siedliska potencjalne (otwory bez śladów zajęcia jak wyżej, jednak nadające się do zasiedlenia): 1 wróbla, 4 jerzyka.

b) ul. Równoległa 11: 34 budki trocinobetonowe dla jerzyka (np. typ APK-1) zawieszane na budynku na ścianie szczytowej północnej nad drugą kondygnacją;

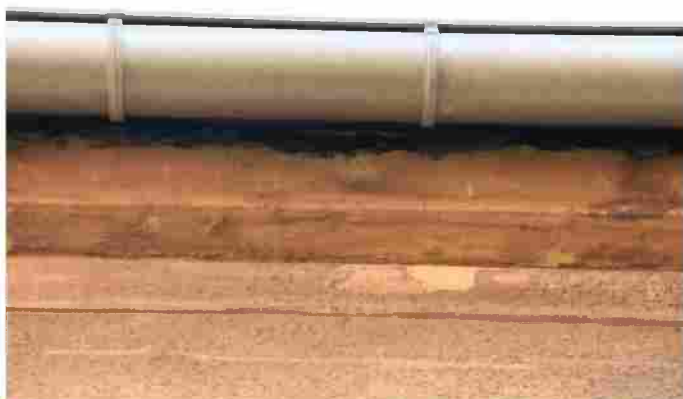
Ryc. 6. Budynek przy ul. Równoległej 11 – przykłady szczelin na łączeniu muru i dachu na elewacji zachodniej.

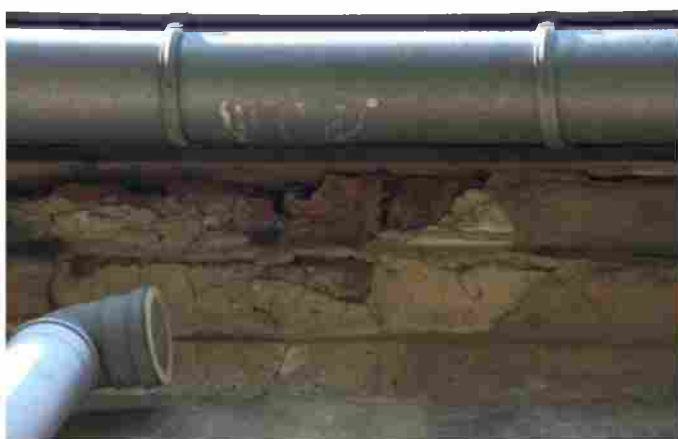
- Poz. 2. Na elewacji wschodniej w szczelinie pod okapem na łączeniu muru i rynny, stwierdzono: 2 gniazda i siedliska wróbla (na podstawie charakterystycznych dla gniazdowania śladów kału, materiału gniazdowego). Ponadto stwierdzono siedliska potencjalne (otwory bez śladów zajęcia jak wyżej, jednak nadające się do zasiedlenia): 3 wróbla, 25 jerzyka (duża ilość szczelin pod okapem), 2 kawki.

Ryc. 7. Budynek przy ul. Równoległej 11 – przykłady szczelin na łączeniu muru i dachu na elewacji wschodniej.

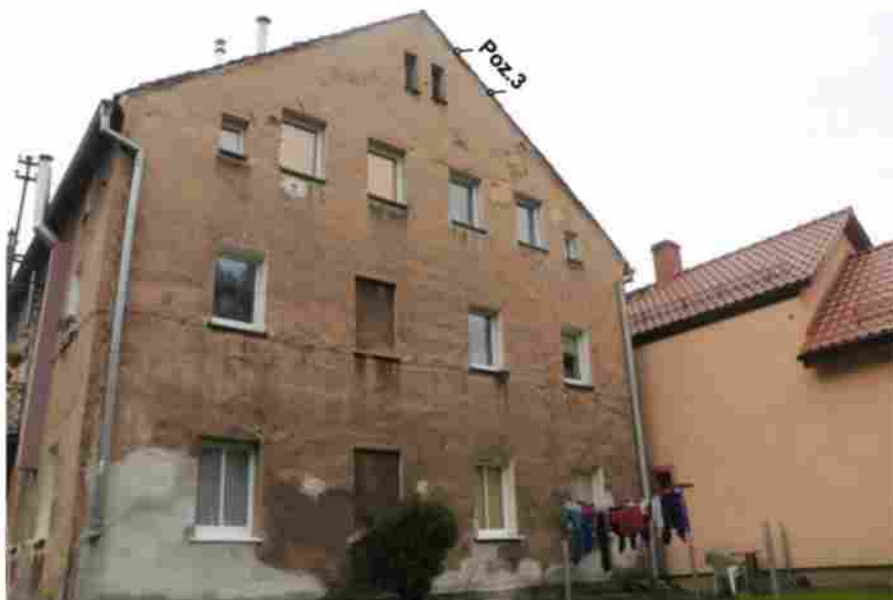
Ryc. 10. Budynek przy ul. Równoległej 12 – ściana zachodnia - z zaznaczeniem pozycji stwierdzonych gniazd i siedlisk.

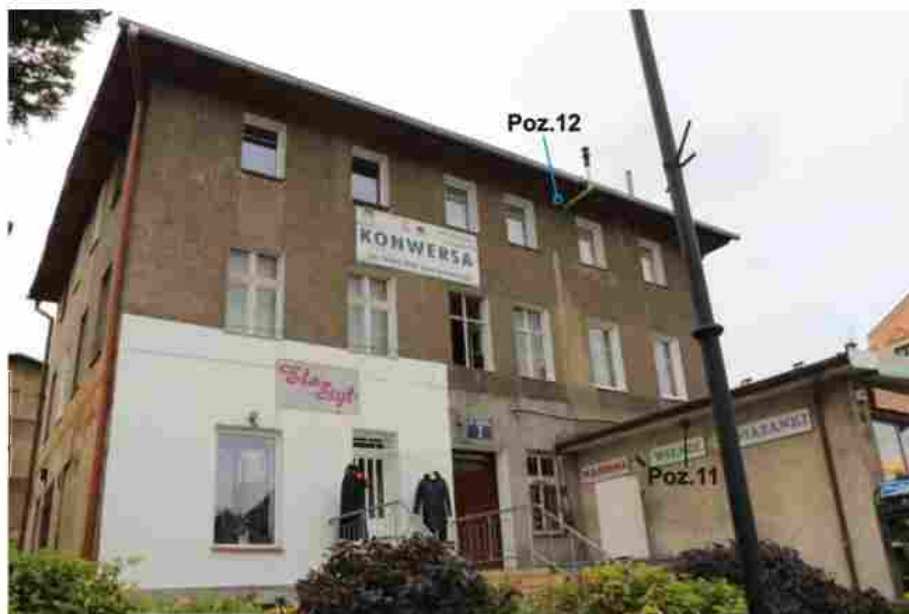
Ryc. 16. Budynek przy ul. Solickiej 2 – ściana zachodnia - z zaznaczeniem pozycji stwierdzonych gniazd i siedlisk.

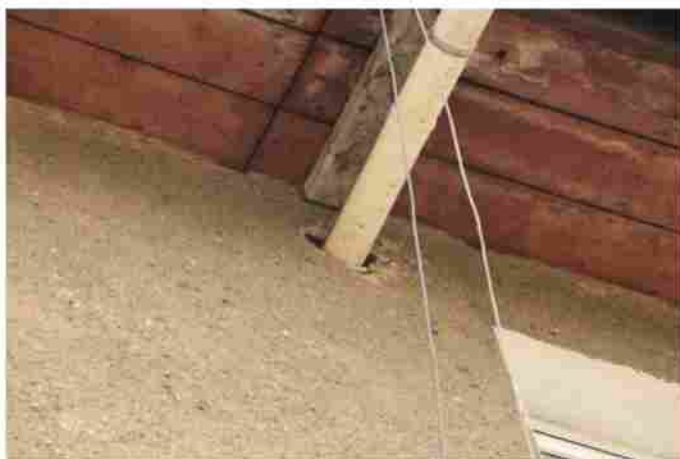
- Poz. 12. Otwór wokół dwuteownika – gniazdo i siedlisko wróbla (śląd od ogonów i kału).

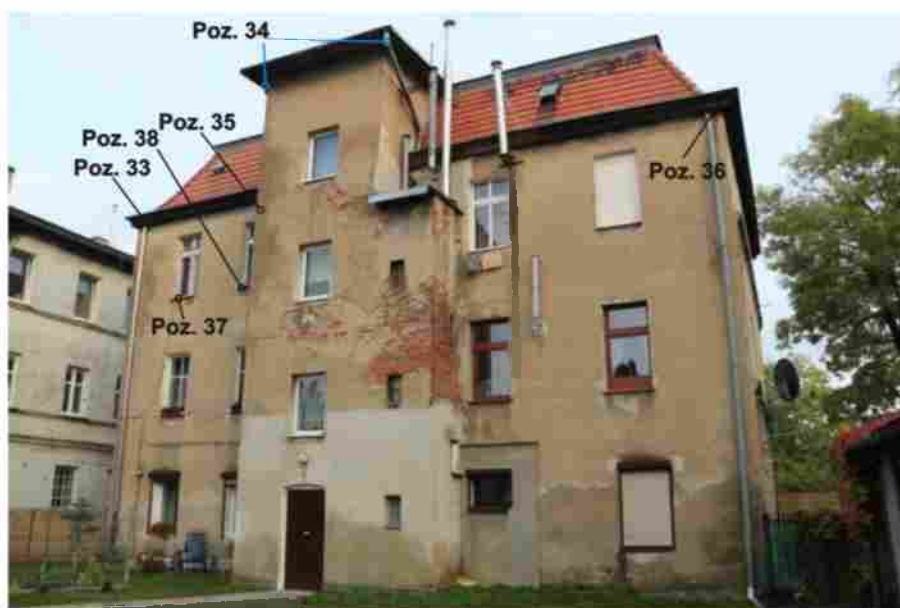
Ryc. 18. Budynek przy ul. Sienkiewicza 34 – elewacja północno-zachodnia – z zaznaczeniem pozycji stwierdzonych gniazd i siedlisk.

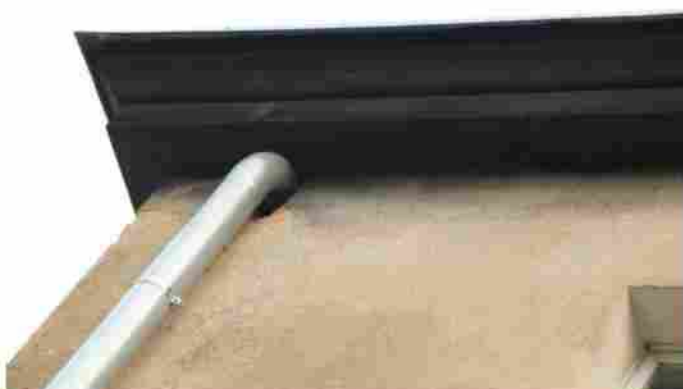
- Poz. 32. Gniazdo i siedlisko wróbla w szczelinie pod drewnianym gzymsem (materiał gniazdowy).
- Poz. 33. Gniazdo i siedlisko wróbla w otworze za rynną (wróbel wchodzi).

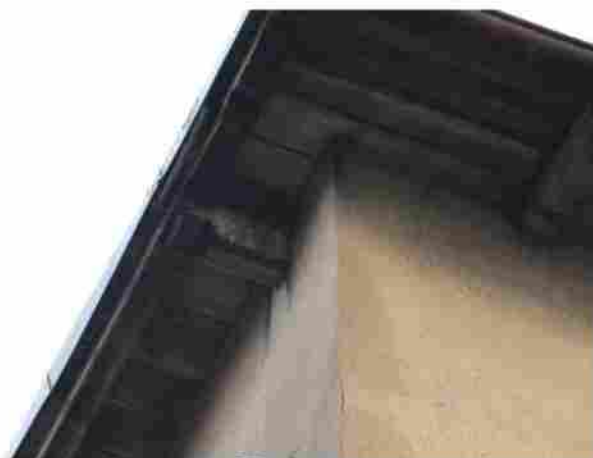
- Poz. 34. Dwa gniazda i siedliska gołębia miejskiego w otworze między murem a połacią dachową (w dwu miejscach ślady kału).
