**OCENA  
TECHNICZNO-  
EKONOMICZNA  
Nr AT/TE/54/2017**

**Wyliczenie szacunkowej wartości rynkowej  
pojazdu**

Rodzaj pojazdu		Samochód osobowy
Marka		Renault
Typ, model, wersja		Clio
Numer rejestracyjny		DBA56AE
Numer identyfikacyjny		VF1CB0F0F19085274
Rodzaj silnika		Zapłon iskrowy
Pojemność silnika	[ cm <sup>3</sup> ]	1149
Moc silnika	[ kW ]	43
Rok produkcji		1998
Data pierwszej rejestracji		1998/11/10
Stan licznika	[ km ]	Brak możliwości odczytu

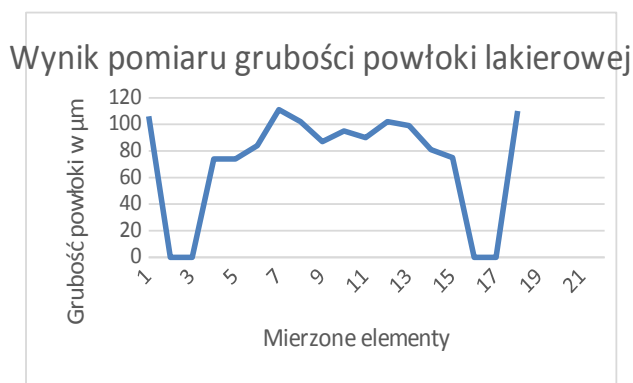
Ogólny stan pojazdu należy określić jako zły wymagający znacznych nakładów pracy z uwagi na opisane powyżej braki i uszkodzenia. Pojazd mocno skorodowany w zakresie konieczności wymiany elementów nadwozia. Dodatkowo przedstawiono wykres obrazujący wynik badania grubości powłoki lakierowej (dwupunktowy pomiar elementów – począwszy od lewej strony pokrywy komory silnika, błotnik przedni lewy zakończono na prawej stronie pokrywy komory silnika).
