Ekspertyza ornitologiczna  
na potrzeby termomodernizacji  
budynków mieszkalnych położonych  
przy ulicach: Okrężnej 3, Równoległej 11,  
Równoległej 12, Równoległej 16,  
Solickiej 2, Kolejowej 15,  
Sienkiewicza 34 i Sienkiewicza 41a w  
Szczawnie - Zdroju

mgr inż. Tomasz Kniola

Poznań 2016

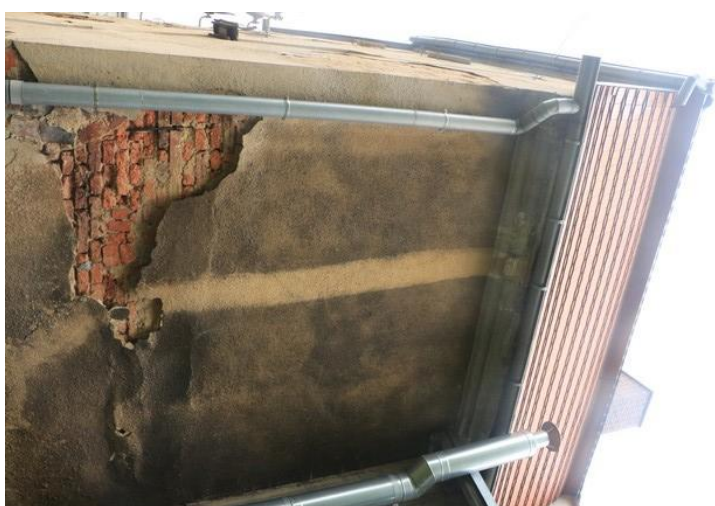
Ryc. 2. Budynek przy ul. Okrężnej 3, narożnik południowo-wschodni.

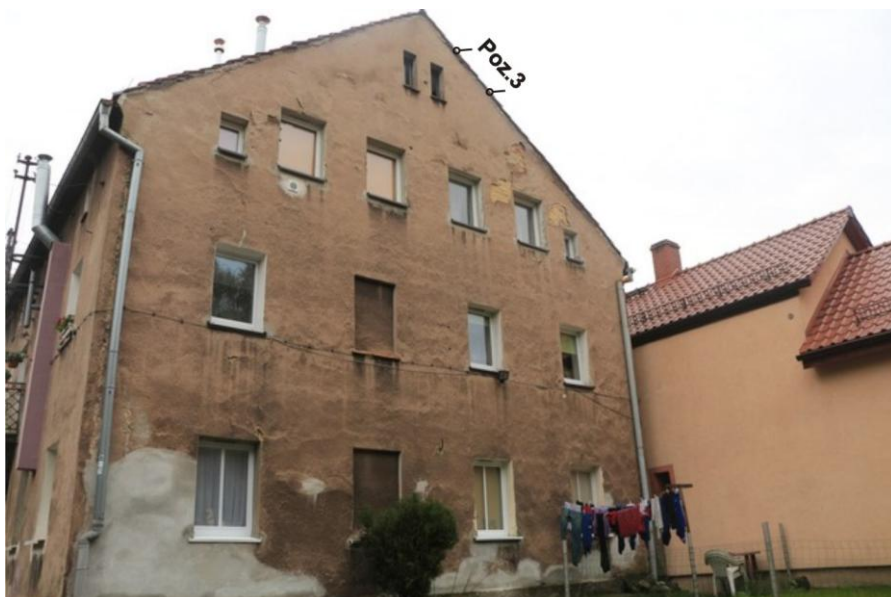
Ryc. 10. Budynek przy ul. Równoległej 12 – ściana zachodnia - z zaznaczeniem pozycji stwierdzonych gniazd i siedlisk.

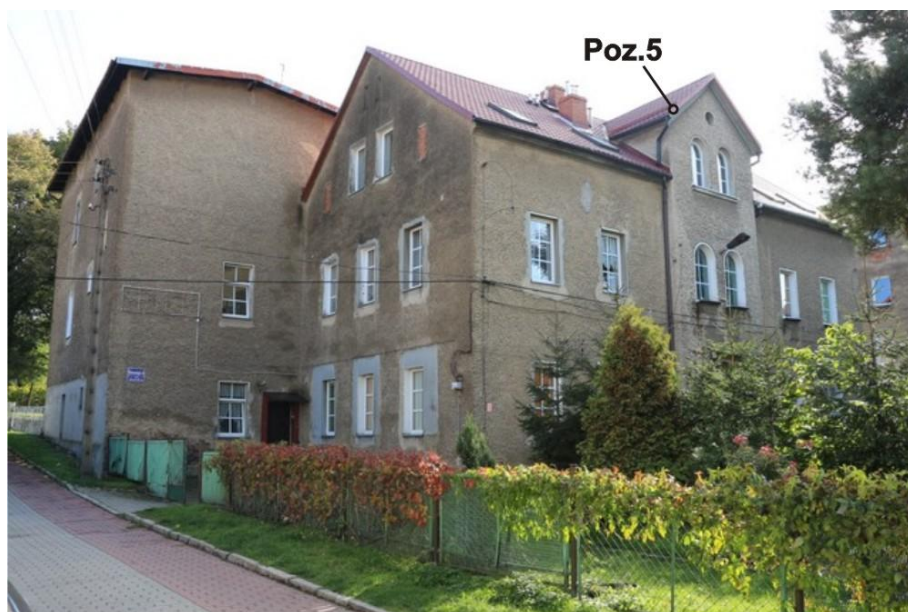
Ryc. 12. Budynek przy ul. Równoległej 16 – ściany zachodnie i północne - z zaznaczeniem pozycji stwierdzonych gniazd i siedlisk.

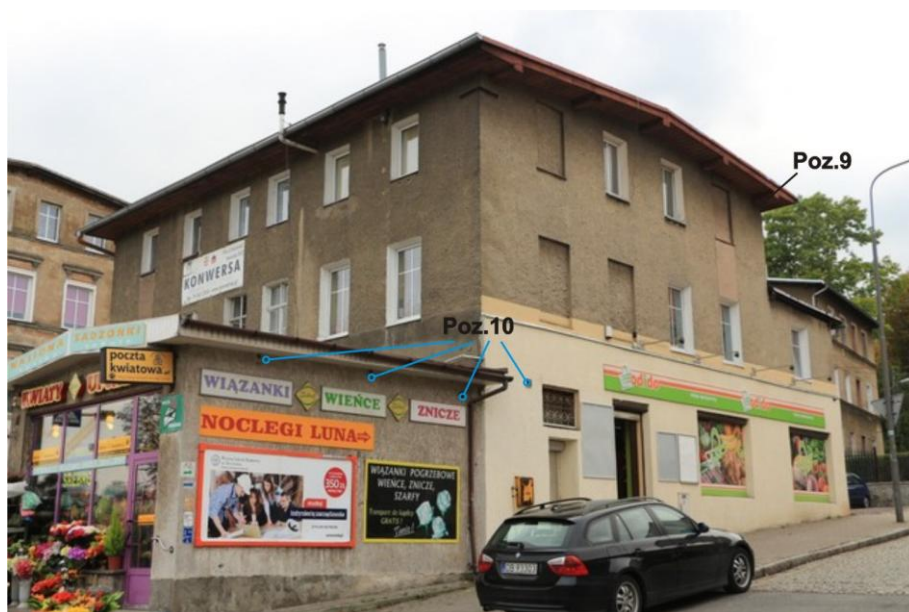
Ryc. 14. Budynek przy ul. Solickiej 2 – ściana północna i wschodnia - z zaznaczeniem pozycji stwierdzonych gniazd i siedlisk.

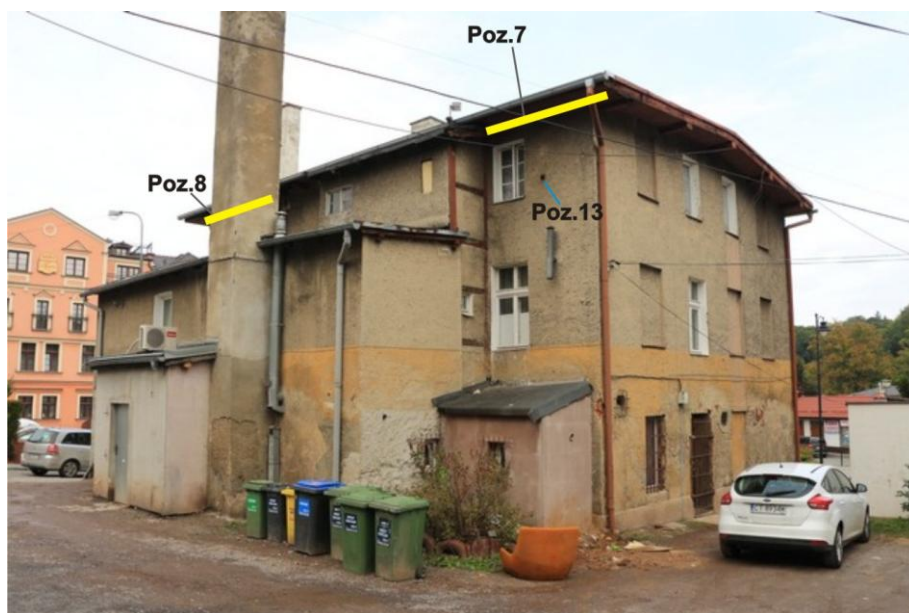
Ryc. 15. Budynek przy ul. Solickiej 2 – ściana południowa i zachodnia - z zaznaczeniem pozycji stwierdzonych gniazd i siedlisk.

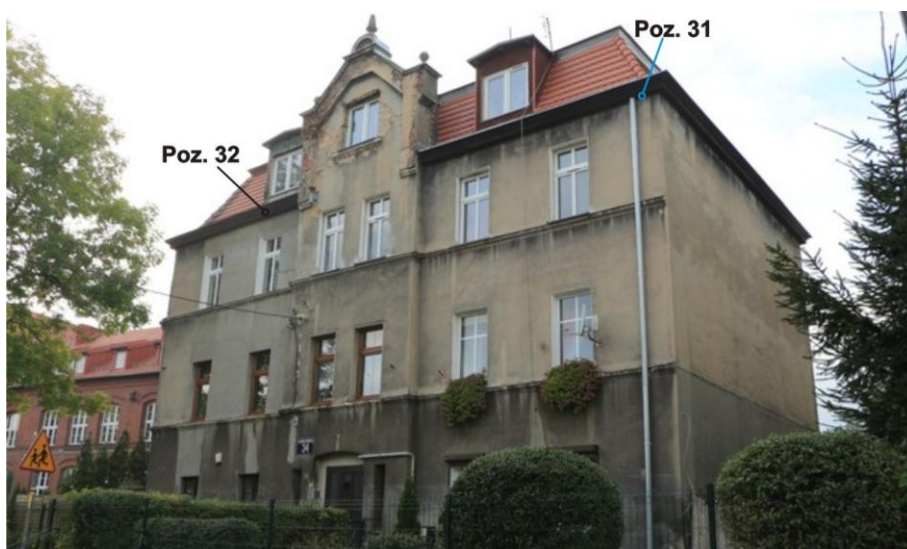
Ryc. 17. Budynek przy ul. Sienkiewicza 34 – elewacja południowo-wschodnia oraz północno-wschodnia – z zaznaczeniem pozycji stwierdzonych gniazd i siedlisk.

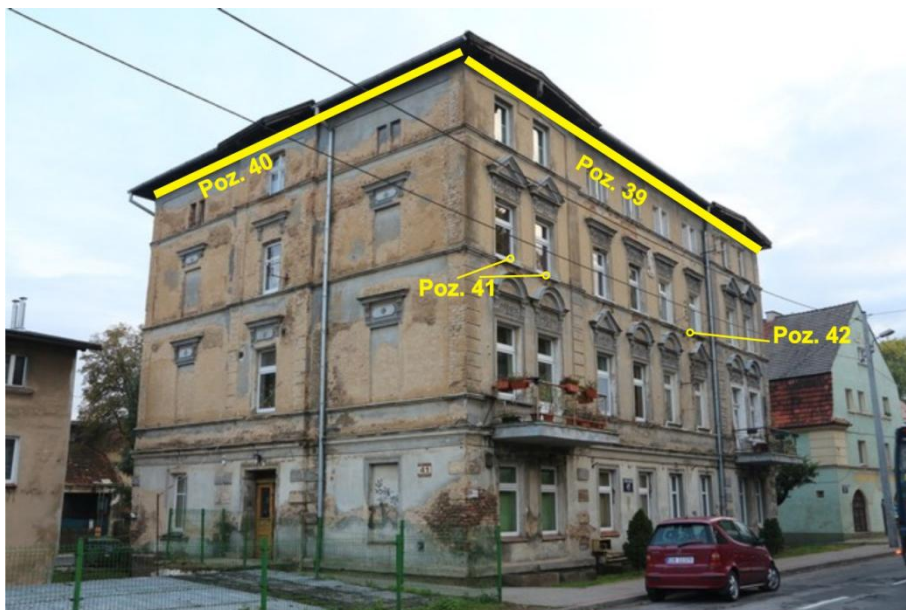
Ryc. 19. Budynek przy ul. Sienkiewicza 41 – elewacja zachodnia i północna – z zaznaczeniem pozycji stwierdzonych gniazd i siedlisk.

- Poz. 39. W szczelinach i otworach między murem a pokryciem dachowym: 4 gniazda i siedliska wróbla, 1 siedlisko lęgowe jerzyka, 2 siedliska lęgowe kawki oraz 8 siedlisk potencjalnych jerzyka.

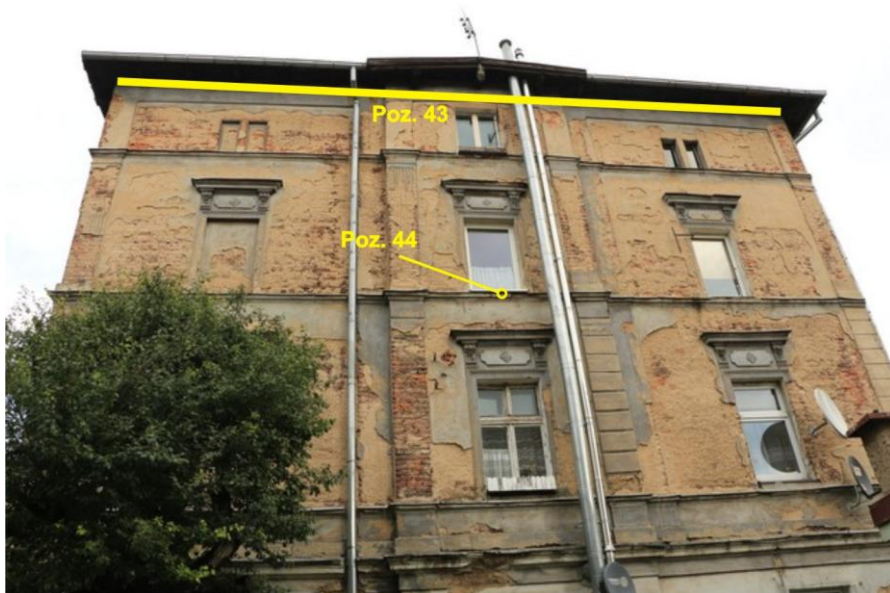
Ryc. 20. Budynek przy ul. Sienkiewicza 41 – elewacja południowa – z zaznaczeniem pozycji stwierdzonych gniazd i siedlisk.

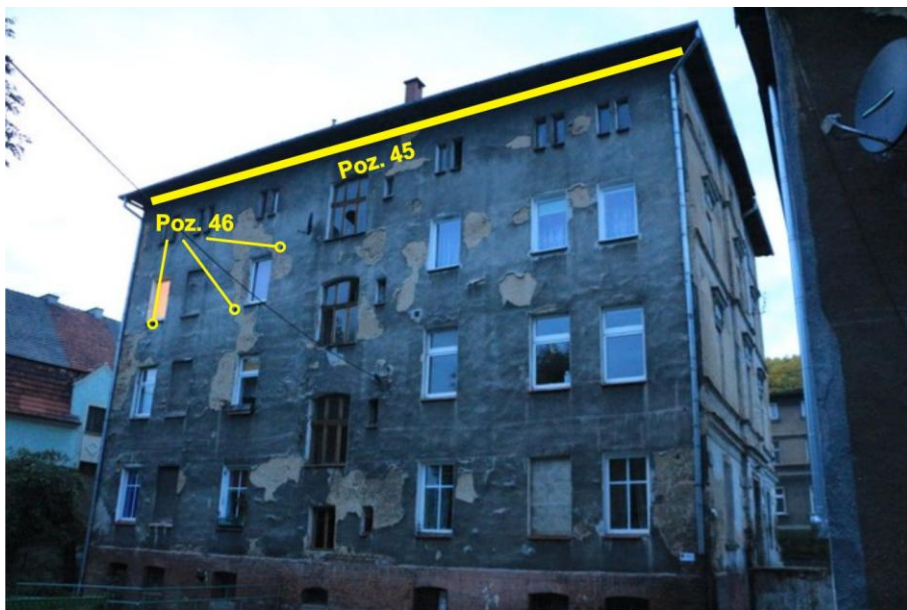
Ryc. 21. Budynek przy ul. Sienkiewicza 41 – elewacja wschodnia – z zaznaczeniem pozycji stwierdzonych gniazd i siedlisk.
