Ekspertyza ornitologiczna
na potrzeby termomodernizacji
budynków mieszkalnych położonych
przy ulicach: Okrężnej 3, Równoległej 11,
Równoległej 12, Równoległej 16,
Solickiej 2, Kolejowej 15,
Sienkiewicza 34 i Sienkiewicza 41a w
Szczawnie - Zdroju

Poznań 2016

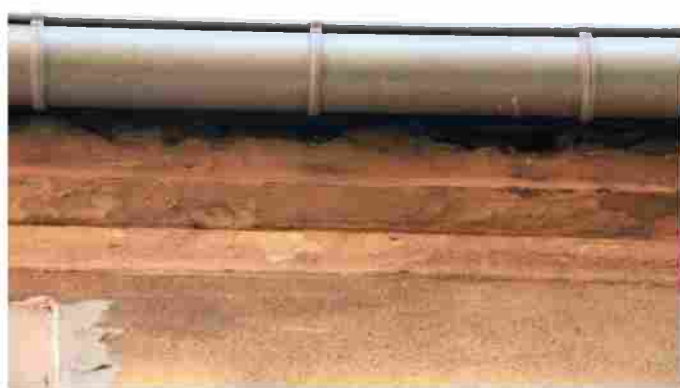
Ryc. 6. Budynek przy ul. Równoległej 11 – przykłady szczelin na łączeniu muru i dachu na elewacji zachodniej.

- Poz. 1. Na elewacji zachodniej w szczelinie pod okapem na łączeniu muru i rynny, stwierdzono: 7 gniazd i siedlisk wróbla (na podstawie charakterystycznych dla gniazdowania śladów kału, materiału gniazdowego), 5 siedlisk jerzyka (ślady od ogonów pod wąskimi otworami), 3 siedliska kawki (ślady ogonów pod dużymi otworami). Ponadto stwierdzono siedliska potencjalne (otwory bez śladów zajęcia jak wyżej, jednak nadające się do zasiedlenia): 1 wróbla, 4 jerzyka.

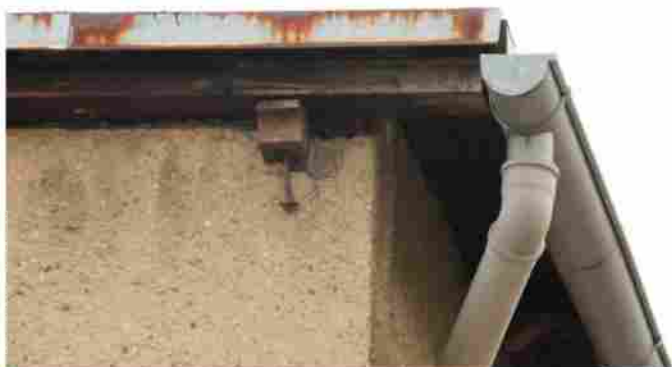
- Poz. 10. Otwory o średnicy min. 5 cm – trzy gniazda i siedliska wróbla (w dwu przypadkach ślady od ogonów, w jednym ślady kału) oraz jedno potencjalne siedlisko kawki.
