Ekspertyza ornitologiczna
na potrzeby termomodernizacji
budynków mieszkalnych położonych
przy ulicach: Okrężnej 3, Równoległej 11,
Równoległej 12, Równoległej 16,
Solickiej 2, Kolejowej 15,
Sienkiewicza 34 i Sienkiewicza 41a w
Szczawnie - Zdroju

Poznań 2016

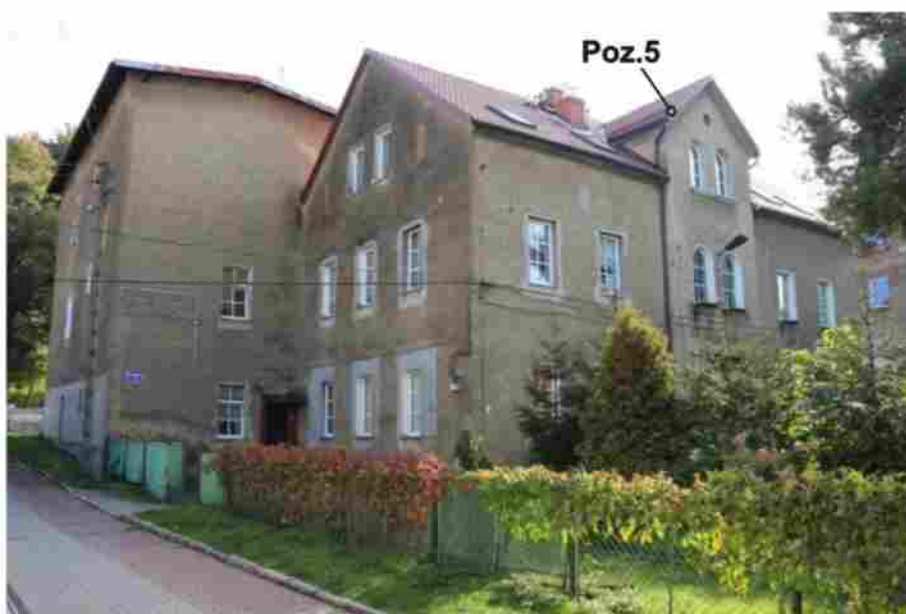
Ryc. 12. Budynek przy ul. Równoległej 16 – ściany zachodnie i północne - z zaznaczeniem pozycji stwierdzonych gniazd i siedlisk.

- Poz. 5. Gniazdo i siedlisko wróbla (ślady kału).

Przed remontem pokrycia dachowego w budynku było prawdopodobnie więcej szczelin, które mogłyby być siedliskiem lęgowym np. wróbla, mazurek, jerzyka, kawki.

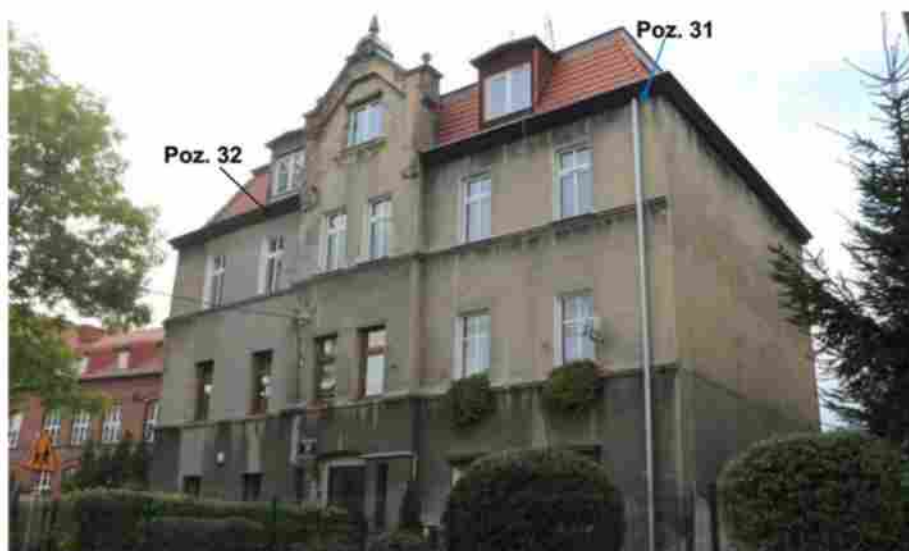
Ryc. 17. Budynek przy ul. Sienkiewicza 34 – elewacja południowo-wschodnia oraz północno-wschodnia – z zaznaczeniem pozycji stwierdzonych gniazd i siedlisk.

- Poz. 31. Gniazdo i siedlisko wróbla w otworze za rynną (ślady kału).

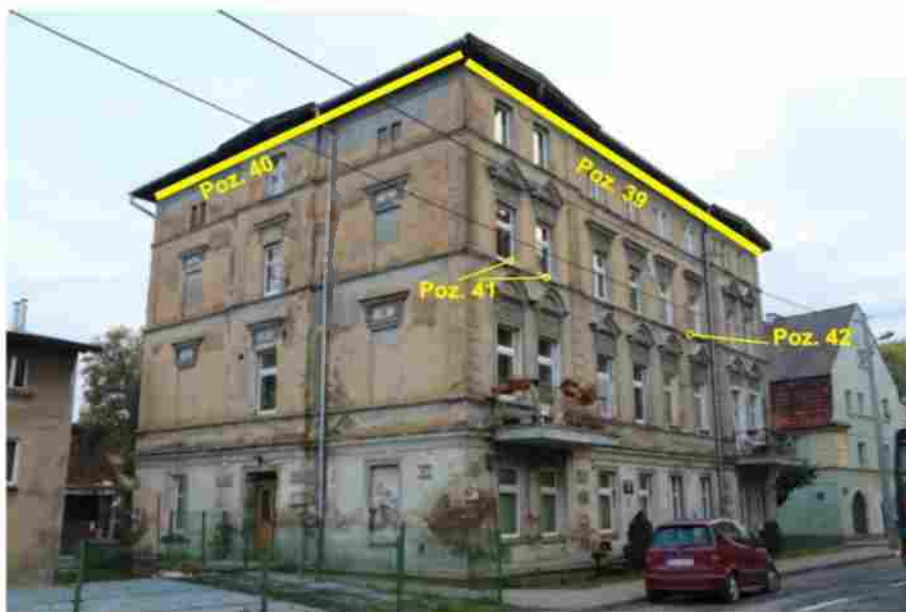
Ryc. 19. Budynek przy ul. Sienkiewicza 41 – elewacja zachodnia i północna – z zaznaczeniem pozycji stwierdzonych gniazd i siedlisk.

- Poz. 39. W szczelinach i otworach między murem a pokryciem dachowym: 4 gniazda i siedliska wróbla, 1 siedlisko lęgowe jerzyka, 2 siedliska lęgowe kawki oraz 8 siedlisk potencjalnych jerzyka.

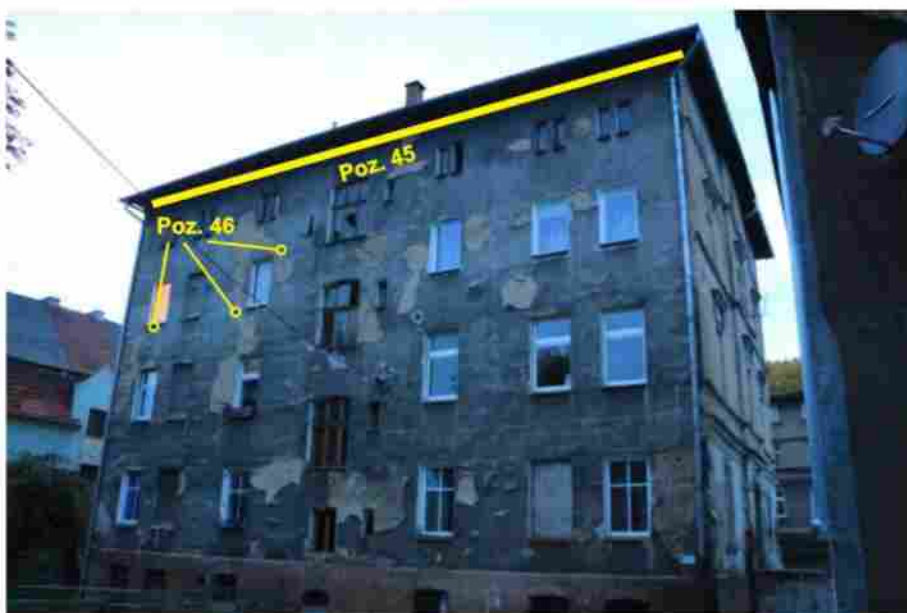
Ryc. 21. Budynek przy ul. Sienkiewicza 41 – elewacja wschodnia – z zaznaczeniem pozycji stwierdzonych gniazd i siedlisk.

- Poz. 45. W szczelinach i otworach między murem a pokryciem dachowym na elewacji wschodniej: 5 gniazd i siedlisk wróbla, 3 siedliska lęgowe jerzyka, 10 siedlisk potencjalnych jerzyka.
