Ekspertyza ornitologiczna  
na potrzeby termomodernizacji  
budynków mieszkalnych położonych  
przy ulicach: Okrężnej 3, Równoległej 11,  
Równoległej 12, Równoległej 16,  
Solickiej 2, Kolejowej 15,  
Sienkiewicza 34 i Sienkiewicza 41a w  
Szczawnie - Zdroju

mgr inż. Tomasz Kniola

Poznań 2016

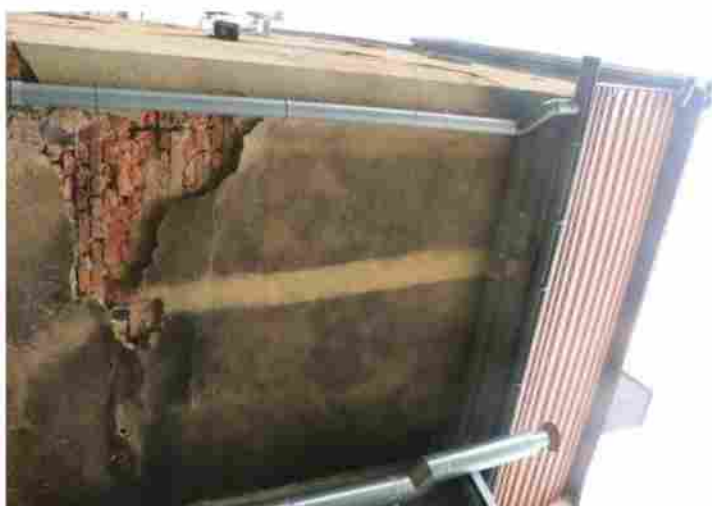
Ryc. 2. Budynek przy ul. Okrężnej 3, narożnik południowo-wschodni.

Na budynku zaobserwowano kilka szczelin za rynnami, które mogłyby być miejscami lęgowymi chronionych gatunków ptaków takich jak wróbel (*Passer domesticus*), jerzyk (*Apus apus*), mazurek (*Passer domesticus*). Nie stwierdzono jednak ich gniazdowania. W okolicach rynien widoczne są ślady uszczelniania rys i szczelin w budynku. Zabiegi te miały miejsce prawdopodobnie w ciągu ostatnich kilku lat, prawdopodobnie w trakcie wymiany lub remontu pokrycia dachowego. W związku z tym wysoce prawdopodobne jest, że doszło do zalepienia

szczelin będących siedliskami lęgowymi gatunków chronionych, szacunkowo w liczbie od 5 do około 15.

a) ul. Okrężna 3: 4 podwójne budki dla wróbla (np. typu APK-2) zawieszane na budynku na ścianie szczytowej północnej nad drugą kondygnacją;

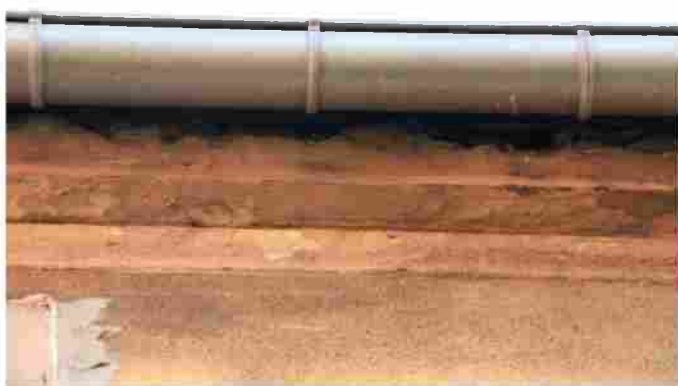
- Poz. 1. Na elewacji zachodniej w szczelinie pod okapem na łączeniu muru i rynny, stwierdzono: 7 gniazd i siedlisk wróbla (na podstawie charakterystycznych dla gniazdowania śladów kału, materiału gniazdowego), 5 siedlisk jerzyka (ślady od ogonów pod wąskimi otworami), 3 siedliska kawki (ślady ogonów pod dużymi otworami). Ponadto stwierdzono siedliska potencjalne (otwory bez śladów zajęcia jak wyżej, jednak nadające się do zasiedlenia): 1 wróbla, 4 jerzyka.

Ryc. 6. Budynek przy ul. Równoległej 11 – przykłady szczelin na łączeniu muru i dachu na elewacji zachodniej.

b) ul. Równoległa 11: 34 budki trocinobetonowe dla jerzyka (np. typ APK-1) zawieszane na budynku na ścianie szczytowej północnej nad drugą kondygnacją;

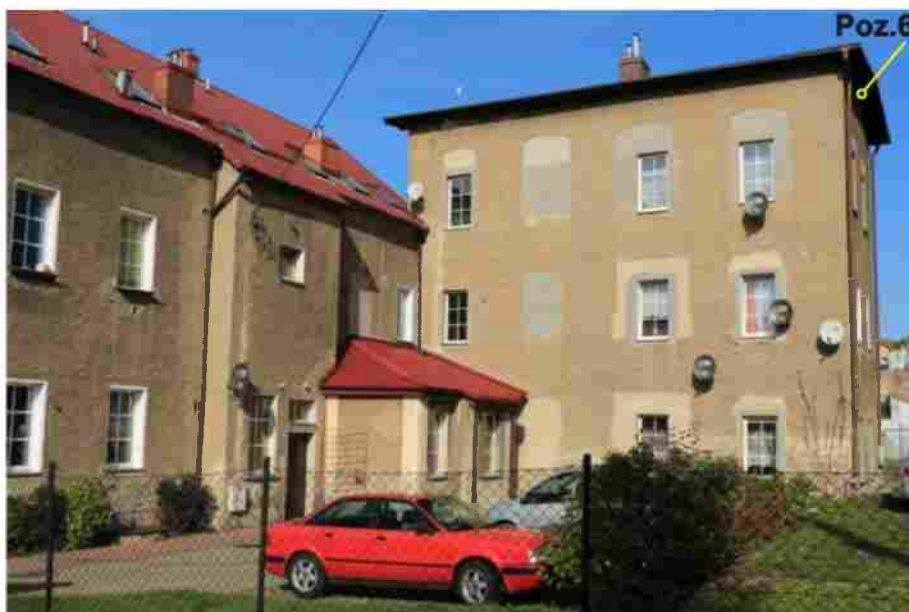
Ryc. 13. Budynek przy ul. Równoległej 16 – ściany wschodnie i południowe - z zaznaczeniem pozycji stwierdzonych gniazd i siedlisk.

Przed remontem pokrycia dachowego w budynku było prawdopodobnie więcej szczelin, które mogłyby być siedliskiem lęgowym np. wróbla, mazurek, jerzyka, kawki.

d) ul. Równoległa 16: 2 budki trocinobetonowe dla jerzyka (np. typ APK-1), 2 podwójne budki trocinobetonowe dla wróbla (np. typ APK-2) oraz 1 trocinobetonową budkę dla kawki zawieszane na budynku na elewacji wschodniej pod okapem (Ryc. 26). Ewentualnie można je zawiesić na ścianie północnej;

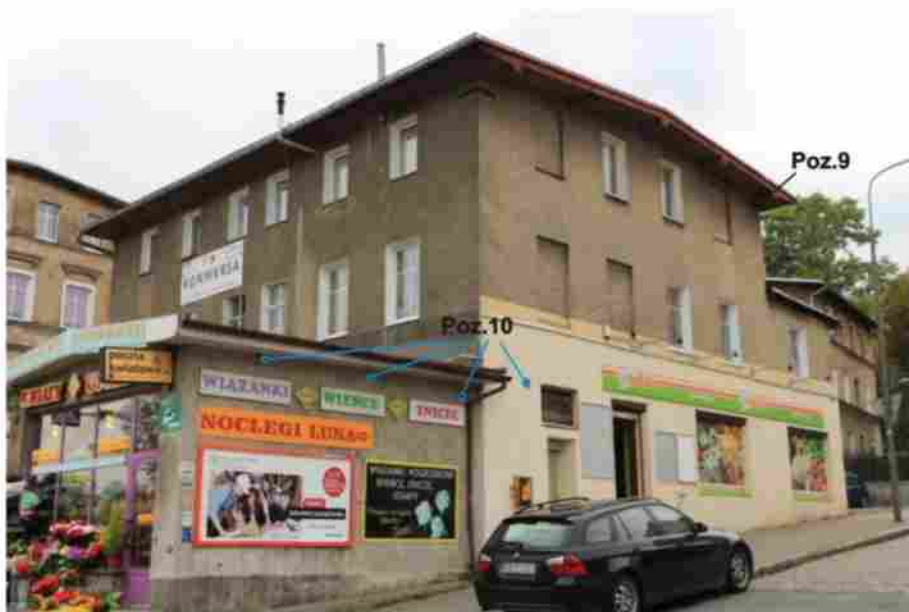
Ryc. 14. Budynek przy ul. Solickiej 2 – ściana północna i wschodnia - z zaznaczeniem pozycji stwierdzonych gniazd i siedlisk.

e) ul. Solicka 2: 16 budki trocinobetonowych dla jerzyka (np. typ APK-1) zawieszono na budynku na elewacji wschodniej i północnej pod okapem (Ryc. 27). Proponuje się zawiesić je w parach po 2, ale mogą też być zawieszane w innym układzie, a także gęściej po kilka obok siebie;

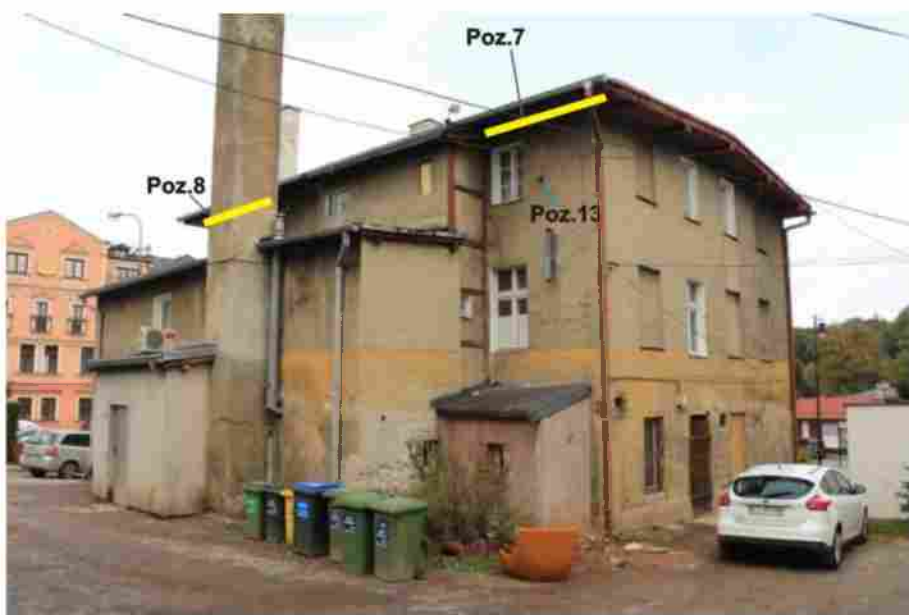
Ryc. 15. Budynek przy ul. Solickiej 2 – ściana południowa i zachodnia - z zaznaczeniem pozycji stwierdzonych gniazd i siedlisk.

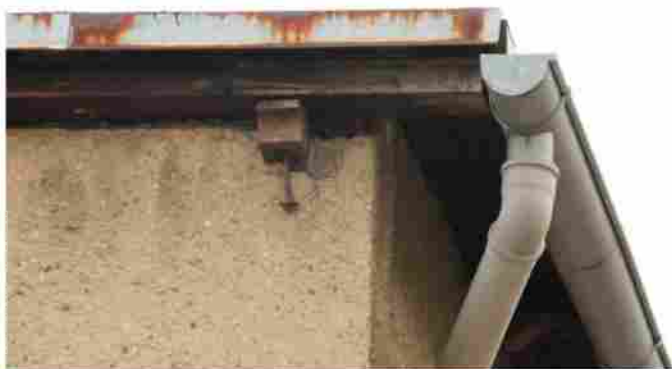
- Poz. 9. Gniazdo i siedlisko wróbla.

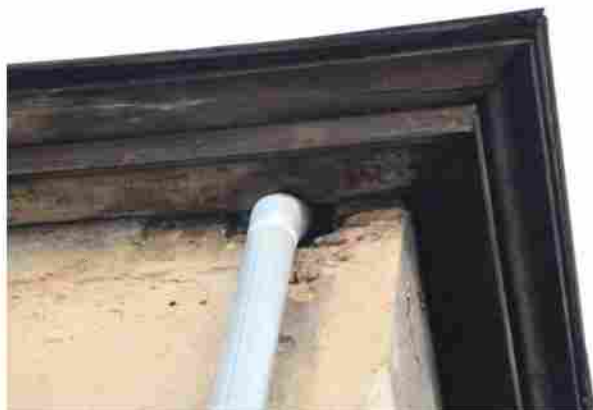
- Poz. 36. Gniazdo i siedlisko wróbla w otworze między murem a połacią dachową (ślady kału).

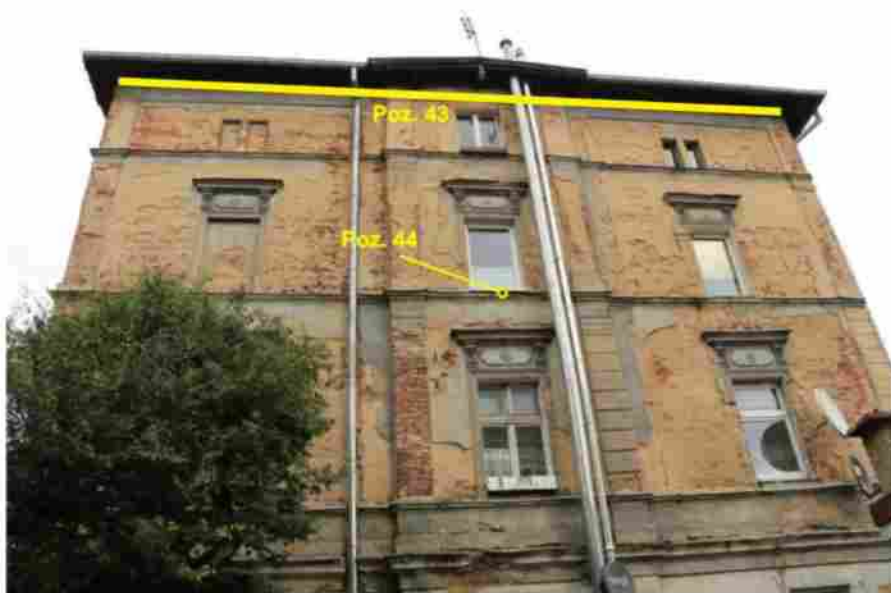
Ryc. 20. Budynek przy ul. Sienkiewicza 41 – elewacja południowa – z zaznaczeniem pozycji stwierdzonych gniazd i siedlisk.

- Poz. 41. W szczelinach pod parapetem: 2 potencjalne siedliska lęgowe jerzyka.
- Poz. 42. Potencjalne siedlisko lęgowe kawki.
- Poz. 43. W szczelinach i otworach między murem a pokryciem dachowym na ścianie szczytowej południowej: 5 gniazd i siedlisk wróbla, 12 siedlisk potencjalnych jerzyka.

h) ul. Sienkiewicza 41a: 8 podwójnych budek trocinobetonowych dla wróbla (np. typ APK-2), 26 budek trocinobetonowych dla jerzyka (np. typ APK-1), 5 budek trocinobetonowych dla kawki zawieszzone na budynku na elewacji wschodniej i północnej pod okapem.
